**“UTILIZACIÓN DEL ECC EN MÉXICO”**

**TESIS**

**MAESTRO EN INGENIERÍA EN CONSTRUCCIÓN.**

**RAFAEL HERRERA RODRÍGUEZ**

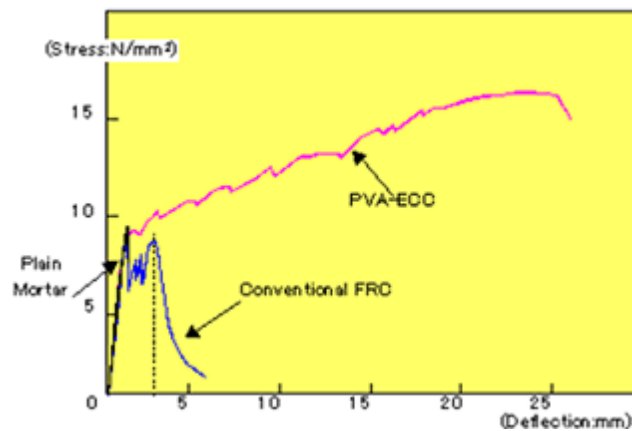
Figura 1. 2. Resultados de prueba uniaxial (TDK Konferencia, 2004)

El ECC es también ultra dúctil cuando el material es cargado a tensión. La prueba uniaxial (figura 1.1.) muestra una curva de tensión/ deformación (figura 1.2.) en la cual arroja un resultado de capacidad antes de ceder por lo menos de dos veces más que un concreto reforzado tradicional.

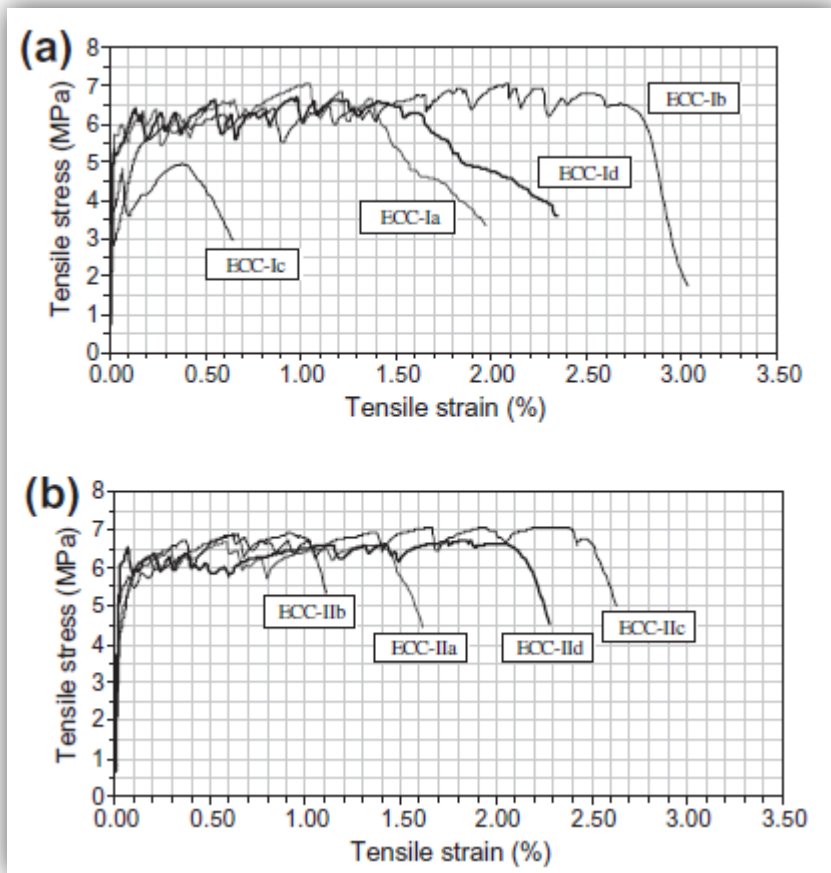
Figura 1.9. Gráficas de resultados de prueba a la tensión.

Los resultados de las pruebas a tensión de los elementos puestos a prueba después de los 28 días, resultaron diferentes para los dos tipos de mezclas de ECC (figura 1.9). En promedio, las diferencias son la siguientes; para la resistencia la tensión 6.3 MPa y 6.8 MPa, en cuanto a la ductilidad 1.42% y 1.66% resultados correspondientes al ECC-1 y ECC-2 respectivamente. Los resultados para obtener los datos de ductilidad de los elementos fueron muy variados en los experimentos (desde 0.40% hasta 2.54%) esto se podría explicar con un análisis de distribución de las fibras PVA. Resultados de las pruebas de plasman en la tabla 2.

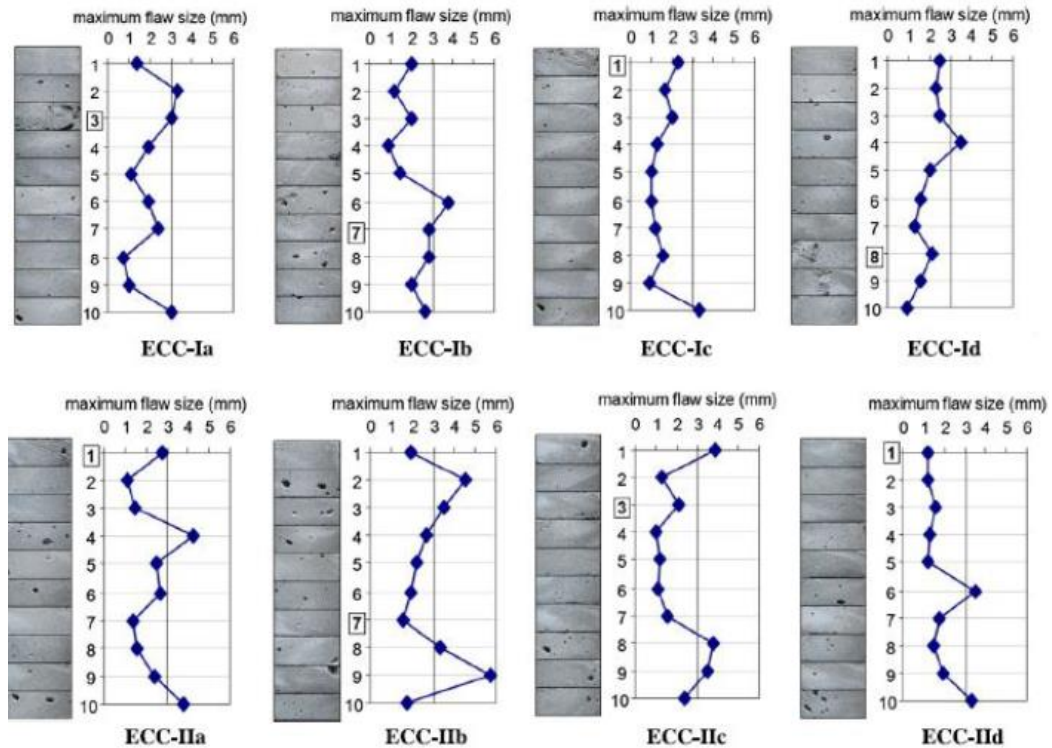
**Figura 1.10. Máximo tamaño de falla.**

En cuanto a los resultados obtenidos de la medición de la mayor longitud de falla (ensayo realizado en 10 distintos cortes de cada uno de los especímenes) se aprecian en la figura 1.10.

Las secciones que se encuentran encerradas en un cuadro son las secciones más cercanas a la zona de la falla. No se encontró relación entre la localización de la falla y la sección transversal donde se obtuvo la mayor medida de fallas. Esto indica que la falla máxima depende solo de la parte más débil del elemento, mas no de la sección donde se encuentra el tamaño máximo de micro falla. El resto de los resultados de todas las pruebas se pueden revisar en el artículo “*The role of flaw size and fiber distribution on tensile ductility of PVA-ECC*” los cuales, para fines prácticos no se colocan en este escrito.

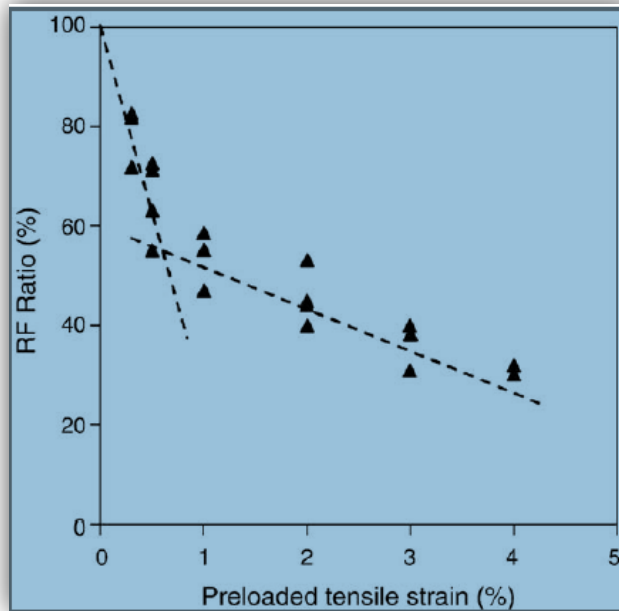
**Figura 1.11. Relación de resonancia con resistencia a la tensión.**

Estudios preliminares mostrados en la publicación “*Autogenous healing of engineered cementitious composites under wet–dry cycles.*” el autor Yingzi Yang, M. D.-H. (21 January 2009), indican que existe una relación entre el valor de frecuencia de resonancia y el incremento de daño de micro grietas en el ECC, esta relación es debido a la naturaleza del comportamiento en el material; mientras se incrementa el número de grietas, también incrementa el valor de la fuerza de tensión, así mismo la fuerza de tensión hace que la las grietas aumenten en cantidad, manteniendo casi constante el ancho de ellas. Esto resulta en un decremento de valores de frecuencia de resonancia y un decremento gradual de las fuerzas de tensión (figura 1.11)

En la figura 1.11, el “RF Ratio %” representa la frecuencia de resonancia a cualquier fuerza de tensión, comenzando desde cero que representa el espécimen del ECC “virgen” o sin carga aplicada. De esta manera, el cambio de frecuencia de resonancia en el elemento sirve para medir el incremento en el daño y el grado de regeneración del mismo después de ser sometido a ciclos para su regeneración.

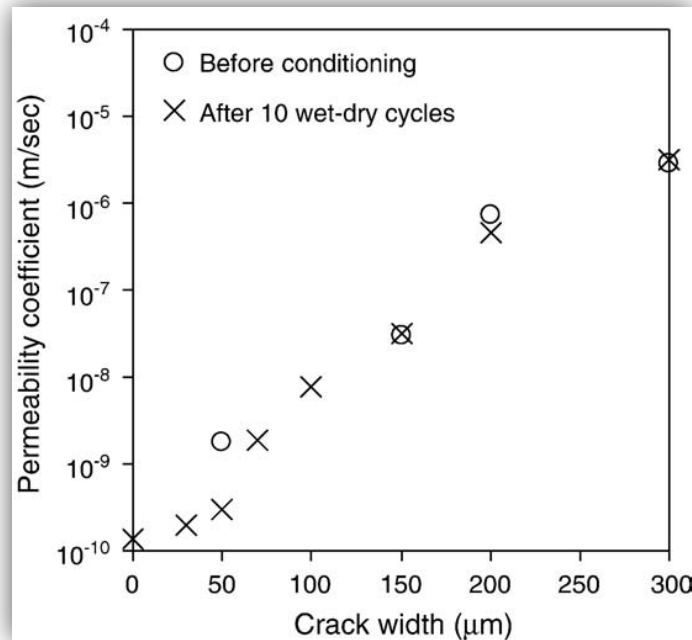
**Figura 1.14. Resultados de permeabilidad en especímenes de una sola grieta.**

De la mano con las pruebas anteriores, también se tomó control de los mismos especímenes llevados a la prueba de permeabilidad, después de los diez ciclos de humedad y secado (figura 1.14), en los que se pueden observar los resultados de los coeficientes de permeabilidad de los mismos. Así mismo podemos observar que los valores de permeabilidad en los elementos con grietas menores de 50 micras son idénticos a los valores de permeabilidad del material virgen. Y de se puede observar en la gráfica que al incrementar el calibre de la grieta, el coeficiente de permeabilidad también es incrementado.

Debido a los resultados de estas dos pruebas se puede inferir que el ECC puede auto regenerarse cuando presente grietas menores a 150 micras y preferentemente inferiores a 50 micras, con mínimo diez ciclos de humedad y secado en el medio ambiente, lo cual es mucho mayor que lo que podrá lograr cualquier concreto

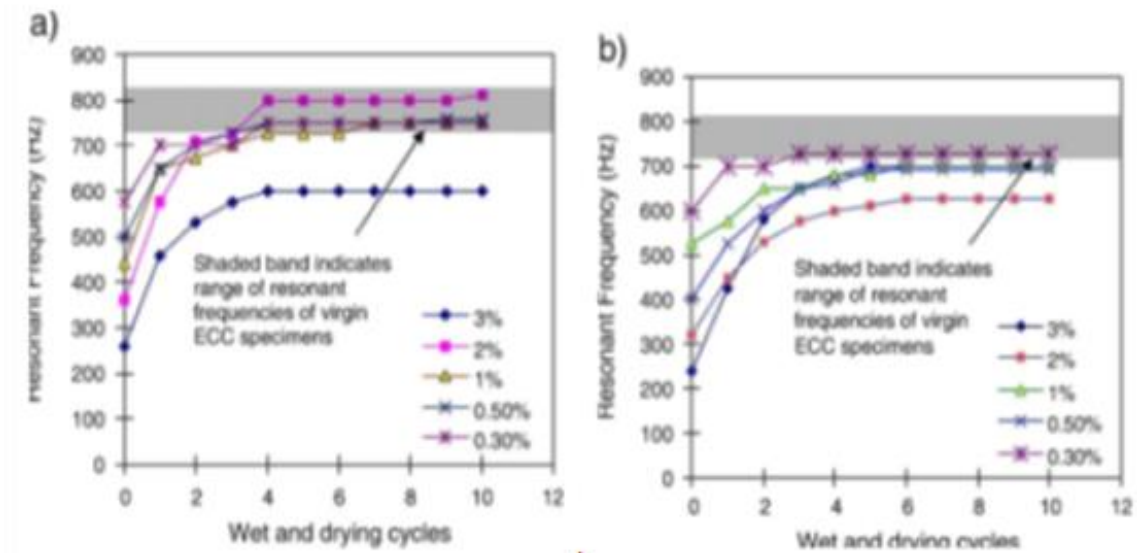
**Figura 1.15. Resultados de RF al ECC.**

En cuanto a los especímenes realizados con las proporciones de materiales normales de mezcla en el ECC, las pruebas de resonancia en todos los especímenes pre cargados demuestran que se recuperan gradualmente bajo los ciclos de humedad y secado. En la figura 1.15 se aprecia una línea sombreada, la cual representa los resultados del elemento en estado virgen que ha sido sometido a los mismos ciclos de humedad y secado que los otros especímenes. La frecuencia de resonancia se estabilizó después de 4 ó 5 ciclos de humedad y secado. Los especímenes sujetos a una alta tensión presentaron un bajo valor en la prueba de resonancia, debido a que en estos el

calibre de las grietas es mayor, estos especímenes presentaron el menor valor de recuperación después de los diez ciclos de humedad y secado.

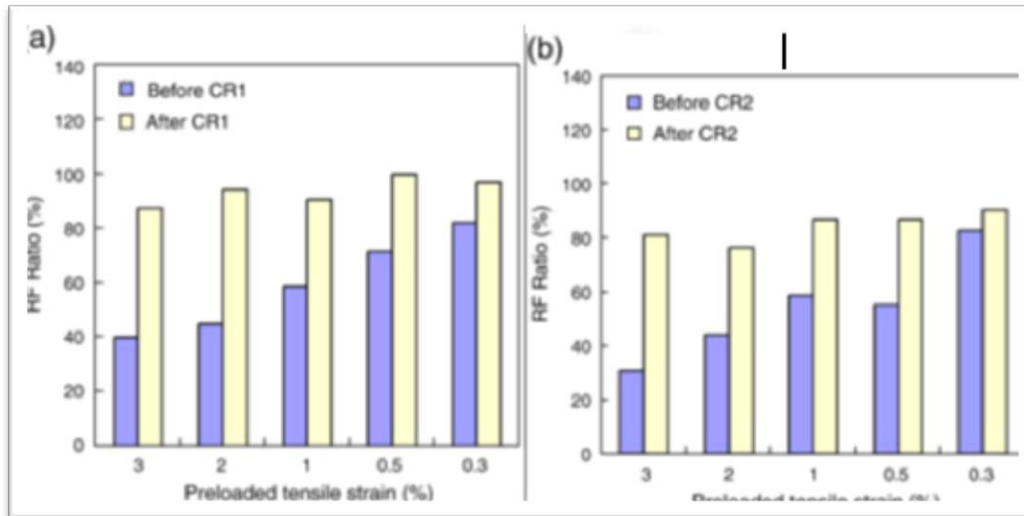
**Figura 1.16. Comparativa de rangos de RF.**

Los resultados de las pruebas arrojan que los grados de regeneración ante la prueba de RF en los especímenes de ECC puestos a prueba con CR1 (figura 1.16.a) son del 40 % para especímenes cargados a una deformación de 0.3%, mientras que para los elementos cargados a 3% de deformación, la recuperación es de un 82% y después de los ciclos de humedad y secado los resultados incrementan a 87%-100%. Mientras que para las pruebas con CR2 (figura 1.16.b) los resultados caen a un 31% (en especímenes a 3% de deformación) a 83% (en especímenes cargados a 0.3%) antes de someterlo a las condiciones. Después de los ciclos, los rangos de RF incrementan a 77%-99%.

Comparando los resultados de los experimentos CR1 y CR2 se puede observar claramente que la regeneración del material en el caso de CR2 es menor que en el caso de CR1, esto debido a la baja formación de producto que regenera el concreto dentro de la grieta.

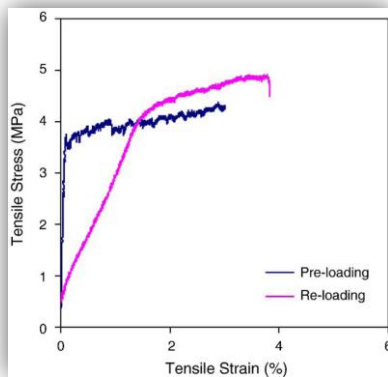
**Figura 1.18. prueba de tensión a elemento cargado, descargado y vuelto a cargar sin ciclos de humedad y secado.**

En la figura 1.19 se observan los resultados que se obtuvieron de someter a un elemento de ECC a tensión, precargando el elemento al 3% y descargarlo, para inmediatamente volverlo a cargar sin incluir los ciclos de humedad y secado. Como es de esperarse los resultados arrojan una diferencia muy grande al inicio de la carga, debido a que al ser recargado, en el elemento precargado ya existían grietas y estas se vuelven a abrir al ser recargado. Así, se suman a las anteriores grietas, nuevas grietas que ofrecen un poco más de resistencia.

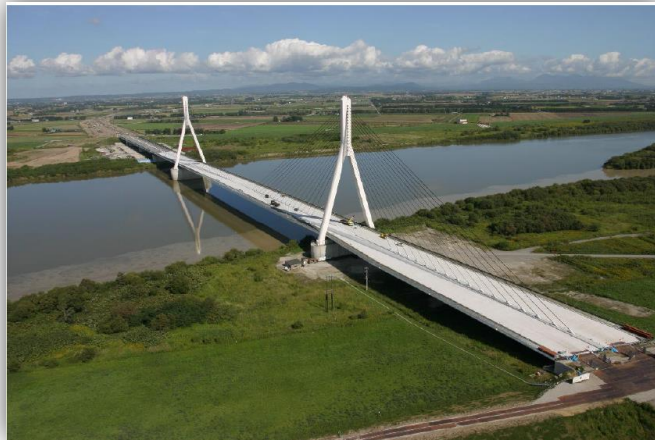
En la figura 2.1. se puede observar el puente de Mihara Ojashi en Hokkaido, Japón, con una longitud de 972 m y un claro central de 340 m (Mitamura, 2005)

**Figura 2. 1 Puente Mihara.**

En el puente Mihara se utilizó el concreto ECC a modo de remplazar la carpeta con la que ya contaba, con el fin de aumentar su resistencia a la tensión; la carpeta que se colocó es de 4 cm. De igual forma se aumentó la capacidad de carga del puente y a su vez la resistencia a la fatiga de los elementos de acero del mismo.

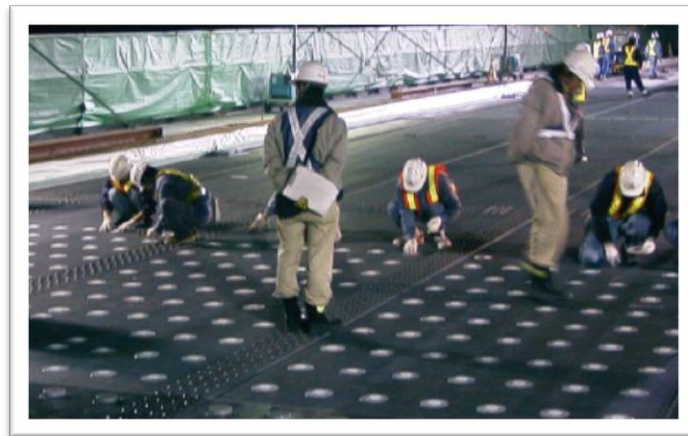
**Figura 2. 2. Placas de unión en puente.**

En el proceso constructivo se determinó necesario contar con unas placas o espigas que aseguraran la unión entre la estructura de acero y la carpeta de concreto ECC. En la figura 2.2 se muestran las placas de unión.

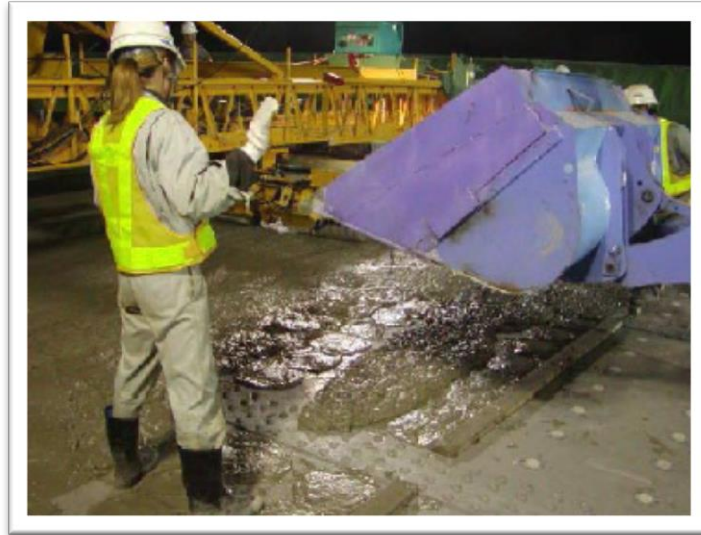
Figura 2.3. Colado en puente Mihara.

El concreto fue premezclado en plantas y trasladado al sitio por camiones mezcladores y sujeto a un segundo proceso de mezclado en el sitio; cada día se llevó registro de colado obteniendo un promedio de 30 m<sup>3</sup> por día, hasta llegar a un total de 800 m<sup>3</sup> al culminar la obra. El proceso de colocación es el mismo que se emplea en el concreto hidráulico convencional, en la figura 2.3 se muestra la forma en la que se llevó a cabo el colado de la carpeta de concreto ECC en el puente (Fukuda, 2004).

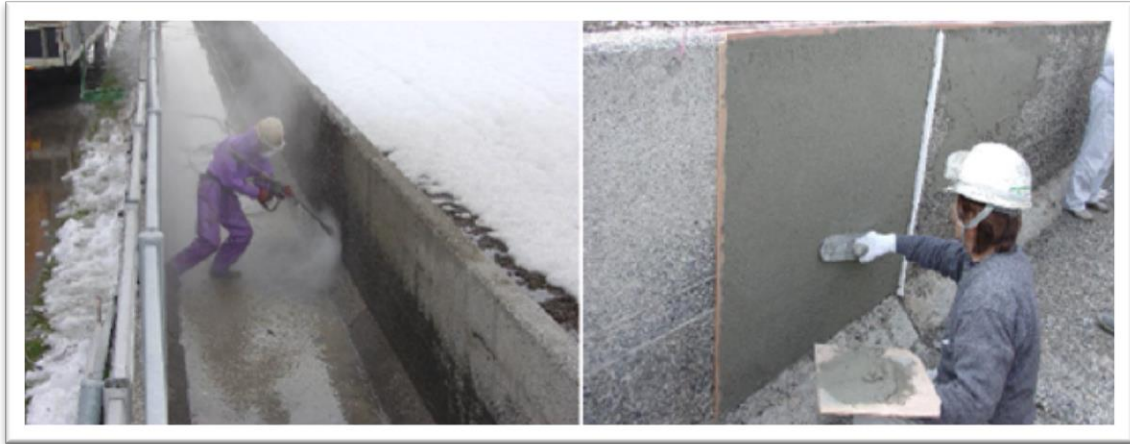
En la figura 2.6 y 2.6.a se muestra la reparación de un canal de riego en Shinga, Japón, el perfil del canal consta de una base de 1.5 m y altura de 1.1 m. El canal presentaba deterioros graves en las caras de concreto expuestas al contacto con el agua que con el tiempo se crearon grietas de hasta 1 mm de ancho y hasta 1 m de longitud. Otro ejemplo es el canal de Seridanno en Toyama Japón, con medidas de 2.05m de base y profundidad de 2.4 m, los deterioros en las caras en contacto con el agua provocaron la exposición de los agregados generando la separación parcial de los mismos tanto en las paredes como en el fondo del canal.

Para la reparación de los canales fue necesario limpiarlos con agua a presión, para lograr remover los agregados sueltos en las paredes, una vez limpias las paredes, se aplicó mortero de ECC lanzado y colocado correctamente como recubrimiento, con espesor de 6 mm para el canal de Shiga y 10 mm para el canal de Seridanno. Los resultados de este procedimiento concluyen en elevar la velocidad del agua en los canales de dos a tres veces más comparado a cuando no contaban con el recubrimiento de ECC. Otro beneficio que se obtuvo con este procedimiento fue la reparación de las grietas en el canal; las cuales no han vuelto a aparecer hasta la fecha.

**Figura 2. 6.Reparación de canales**

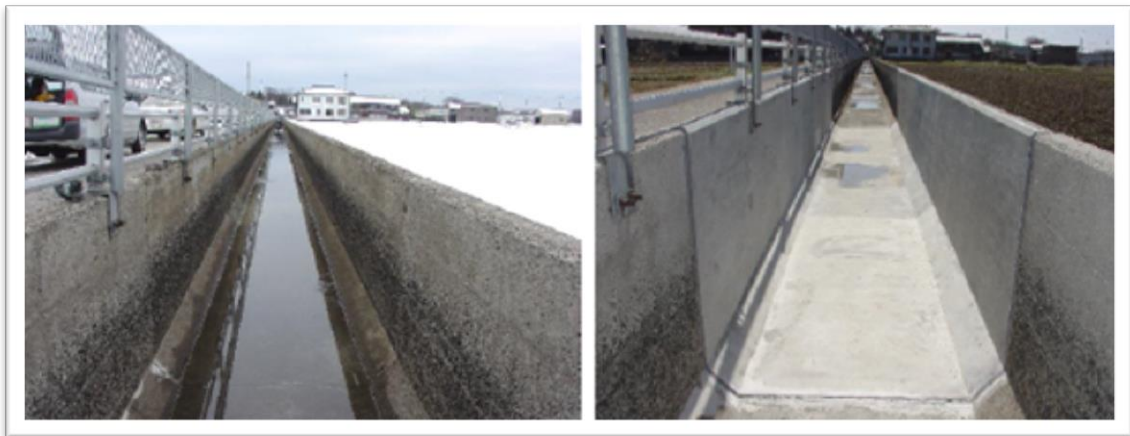
**figura 2.6. a. Canales antes y después de reparación**

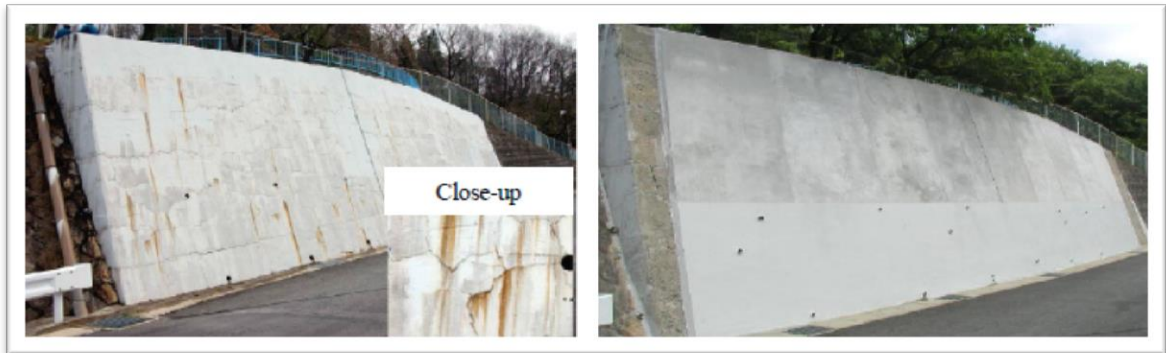
El ECC también puede ser utilizado en la reparación estética para las caras de muros de retención gracias a las grietas tan pequeñas que puede presentar. En Gifu, Japón se empleó la rehabilitación de un muro de contención, el muro consta de 5 m de altura y 18 m de ancho, construido en la década de los 70's, el muro ha sufrido deterioros debido a

las reacciones álcali-agregado lo cual provocó grietas en la estructura, con anterioridad a la reparación con ECC el muro ya había intentado ser restaurado a base de inyecciones de resinas epóxicas en 1994 reparación que no duró mucho. Cuando las grietas aparecieron nuevamente el muro fue sujeto a reparación utilizando ECC y otros materiales en 2003 (Rokugo K., 2005) En la figura 2.7.a. y 2.7.b. se muestra el muro antes y después de ser reparado.

**Figura 2. 7. A Muro de retención**

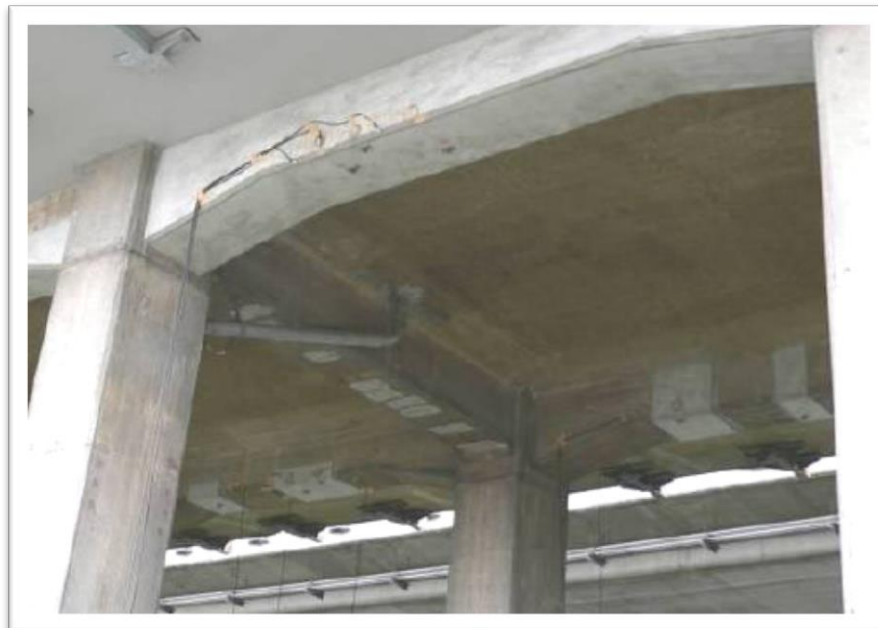
Las características únicas del ECC de contar con un bajo contenido de aire y gran permeabilidad permiten que sea un material ideal para retardar el fenómeno de carbonatación del concreto, el cual causa deterioro importante en las estructuras, fenómeno que provoca la exposición del acero de refuerzo. Es por esto que se ha utilizado al mortero de ECC como recubrimiento en vigas de concreto tradicional con acero de refuerzo, con el fin de lograr que la capa superficial soporte flexiones debido a movimientos por sobre carga. En las vigas se aplica un riego de mortero de 10 mm, lo cual es lo suficientemente resistente como para soportar 17 millones de ciclos de carga y aun así exponer grietas no mayores a 0.13 mm de ancho, que es la mitad de la longitud de las grietas cuando las vigas no cuentan con recubrimiento de ECC (0.25 mm) En la figura 2.8 se muestra la aplicación del ECC como recubrimiento en viaductos (Suda K., 2005)

**Figura 2. 8. Vigas de viaducto**  
Suda K., R. K. (2005). Anti-Carbonization Process Utilizing Direct Sprayed ECC Applying to Railway Viaduct Involving Flexural Fatigue Cracks. *Concrete Journal*, 43 (5), págs. 162-167.

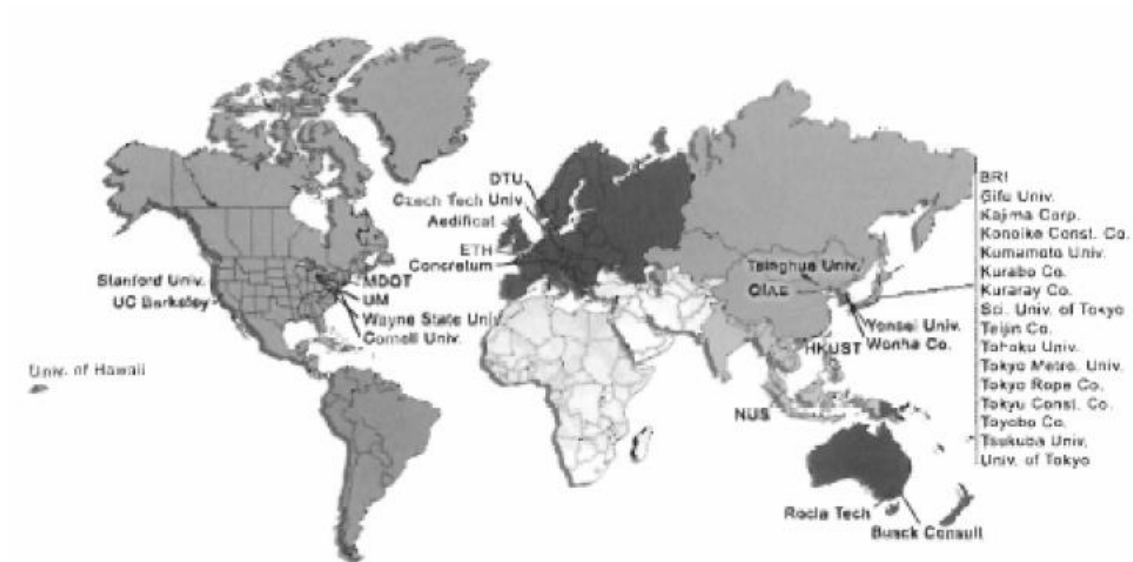
Figura 2. 9.Fibras PVA en el mundo.

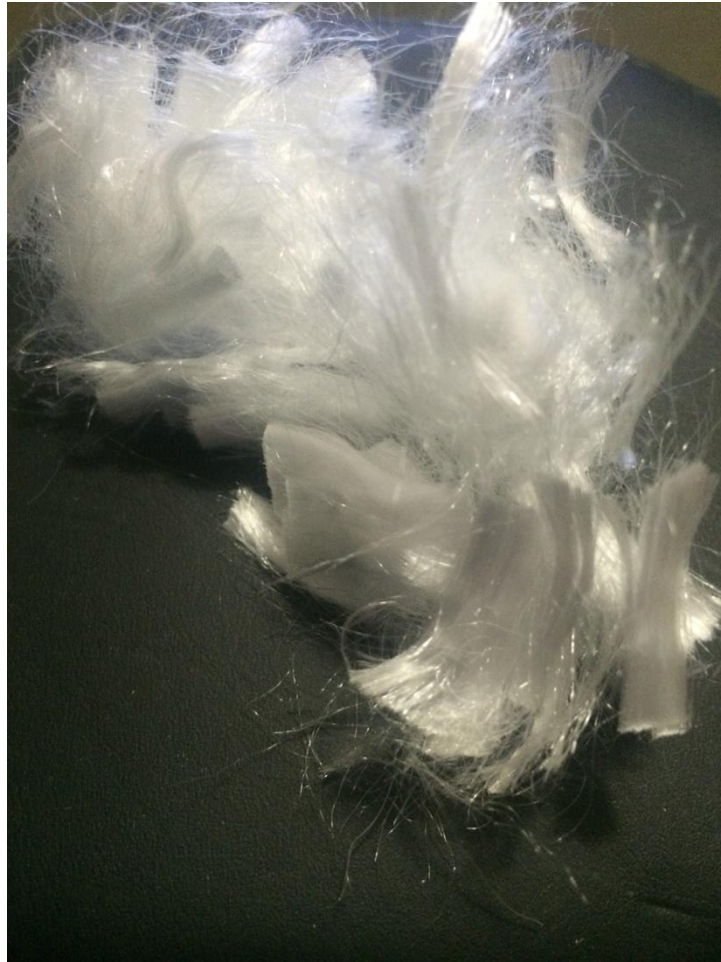
- Absorción: cero
- Resistencia a la tensión: 5,626 kg. / cm<sup>2</sup>
- Módulo de elasticidad: 38,690 kg. / cm<sup>2</sup>
- Punto de ignición: 590° C
- Punto de fusión: 160° - 163° C
- Conductividad térmica: baja
- Conductividad eléctrica: baja
- Resistencia a la salinidad: alta

En la siguiente figura se presenta el aspecto físico de ésta fibra. (fig. 2.10)

**Figura 2. 10.Fibra PP.  
Imagen propia.**

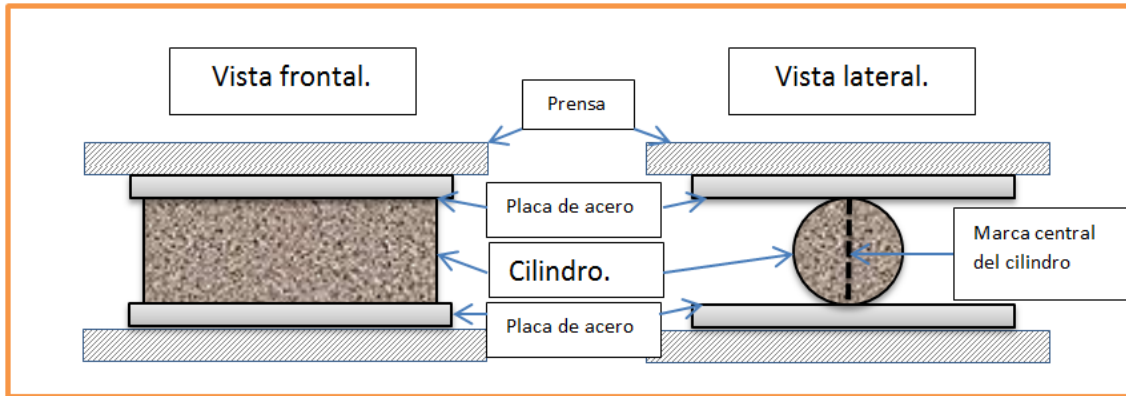
En la figura 3.2. se presenta el esquema para la colocación del cilindro en la prensa.

**Figura 3. 2. Colocación de cilindro para carga diametral.**  
**Imagen propia.**

Los bloques de aplicación de carga y apoyo debe ser de acero, con un ancho igual o mayor que el del cilindro, cuya altura no exceda de 65 mm, medida a partir del centro del giro.

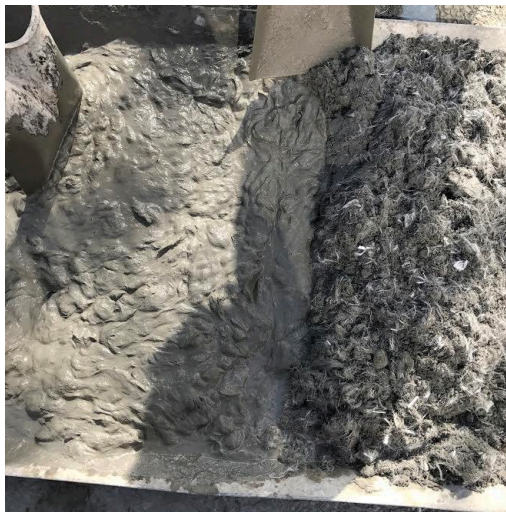
Al trabajar con estas dos mezclas se obtuvieron importantes observaciones en el proceso de mezclado y en el momento de llenar los moldes del material. El primer obstáculo que se presentó fue al incorporar todos los materiales en la mezcla, la presencia de la fibra en estas cantidades hacia que los agregados no logran incorporarse, es por esto que en el proceso se decidió agregar mayor cantidad de agua. En la siguiente imagen (fig.4.1.) se logra apreciar el aspecto del material en la mezcla #1 antes y después de agregar mayor cantidad de agua de la que estaba predispuesta.

**Figura 4. 1. Mezcal #1.  
Imagen propia.**

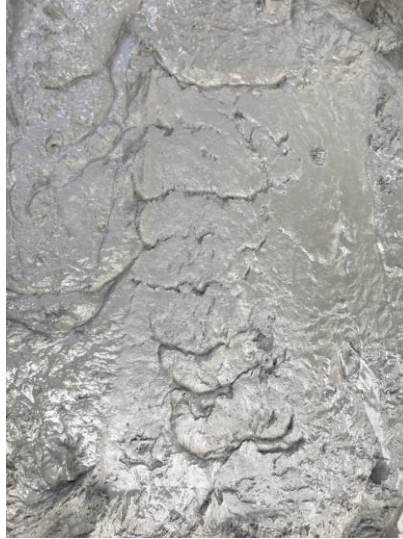
Es importante recalcar que en las dos primeras mezclas el material se comportó de manera desfavorable para su manejo; de igual forma que en la primera mezcla, fue necesario agregar mayor cantidad de agua en la segunda mezcla, así como la decisión de

reducir la cantidad de fibras a casi un cuarto de su porcentaje inicial, lo cual ayudó a que el material presentara mejor maleabilidad. En la figura 4.2 se puede observar la diferencia de una mezcla a otra.

**Figura 4. 2.Mezcla #2  
Imagen propia.**

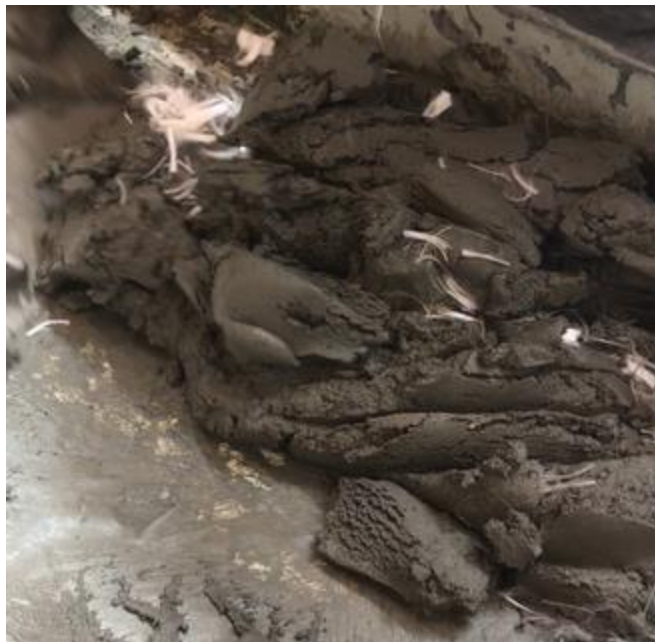
MEZCLA #3					
CEMENTO	ARENA SILICA	FLY ASH	AGUA	ADITIVO FLUIDIFICANTE	FIBRA PP
633.33 kg/m <sup>3</sup>	356.59 kg/m <sup>3</sup>	498.69 kg/m <sup>3</sup>	355.73 kg/m <sup>3</sup>	2.401 kg/m <sup>3</sup>	0.4617 kg/m <sup>3</sup>
34.29%	19.30%	27.0%	19.26%	0.13%	0.025%

**Figura 4. 3. Mezcla #3  
Imagen propia.**

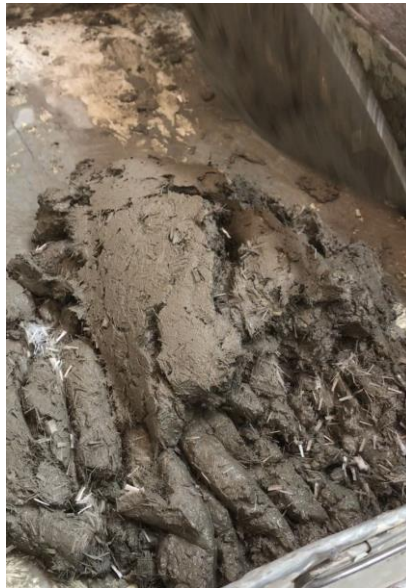
Para la mezcla cuatro se comenzó por proponer las mismas cantidades en dosificación y únicamente hacer una variación en el porcentaje de fibra, esta vez utilizando la fibra de alcohol polivinílico. Resultando la siguiente dosificación:

MEZCLA #4					
CEMENTO	ARENA SILICA	FLY ASH	AGUA	ADITIVO FLUIDIFICANTE	FIBRA PP
609.685 kg/m <sup>3</sup>	353.09 kg/m <sup>3</sup>	491.77 kg/m <sup>3</sup>	338.11 kg/m <sup>3</sup>	2.3582 kg/m <sup>3</sup>	19.7726 kg/m <sup>3</sup>
33.61%	19.41%	27.11%	18.65%	0.13%	1.090%

**Figura 4. 4.Mezcla #4  
Imagen propia.**

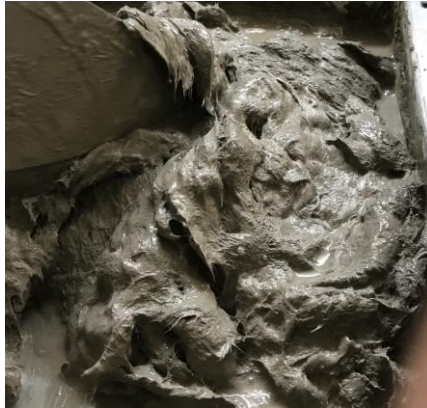
La propuesta de la siguiente mezcla se realizó agregando las cantidades de los materiales necesarias para conseguir las mismas relaciones de A/C, arena y Fibra, pero esta vez se descartó la presencia de ceniza volante, esto nos llevó también a eliminar la presencia del aditivo fluidificante, ya que no es necesario al eliminar uno de los agregados más finos en la mezcla. Estas variaciones se pensaron para poder obtener comparativos en los resultados y así llegar a un resultado conciso.

**Figura 4. 5. Mezcla #6  
Imagen propia.**

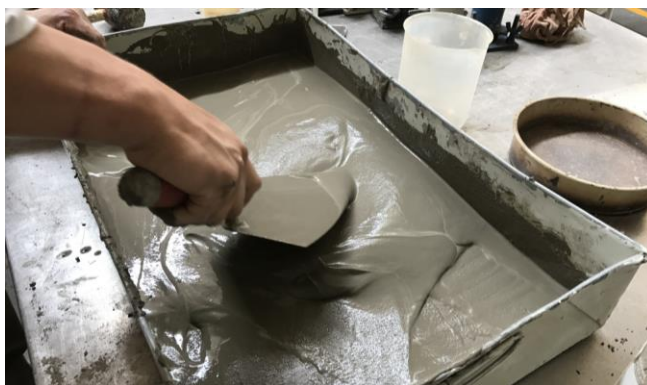
Finalmente para la sexta mezcla (mezcla #7) se propone eliminar también la presencia de la fibra, para estudiar el comportamiento del material en ausencia de ésta. Lo que resulta en la siguiente tabla.

**Figura 4. 6. Mezcla #7  
Imagen propia.**

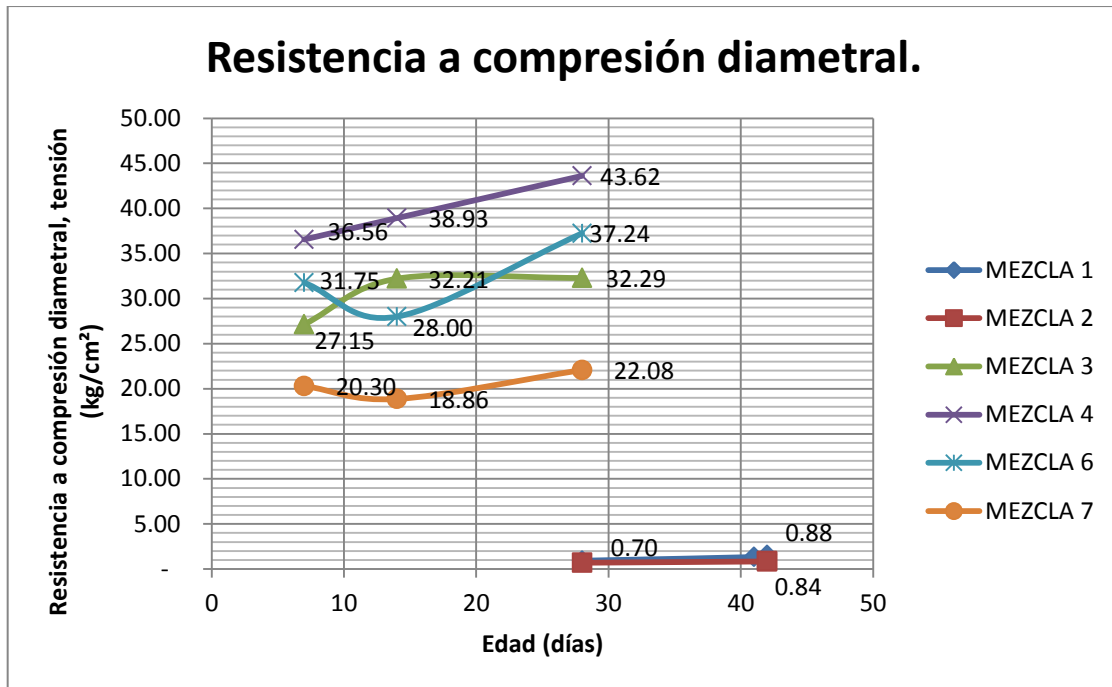
La gráfica de resultados de cilindros sometidos a prueba de compresión diametral se presenta a continuación.

Grafica 5. 2. Resistencia diametral  
Elaboración propia.

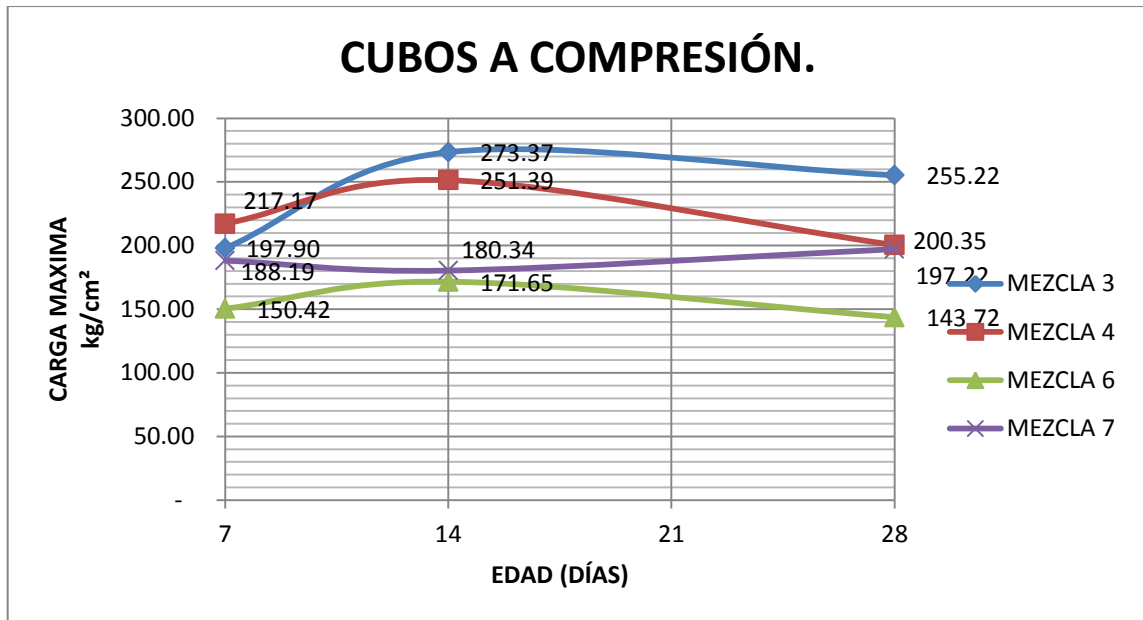
Grafica 5.3. Resistencia comp. Cubos.  
Elaboración propia.

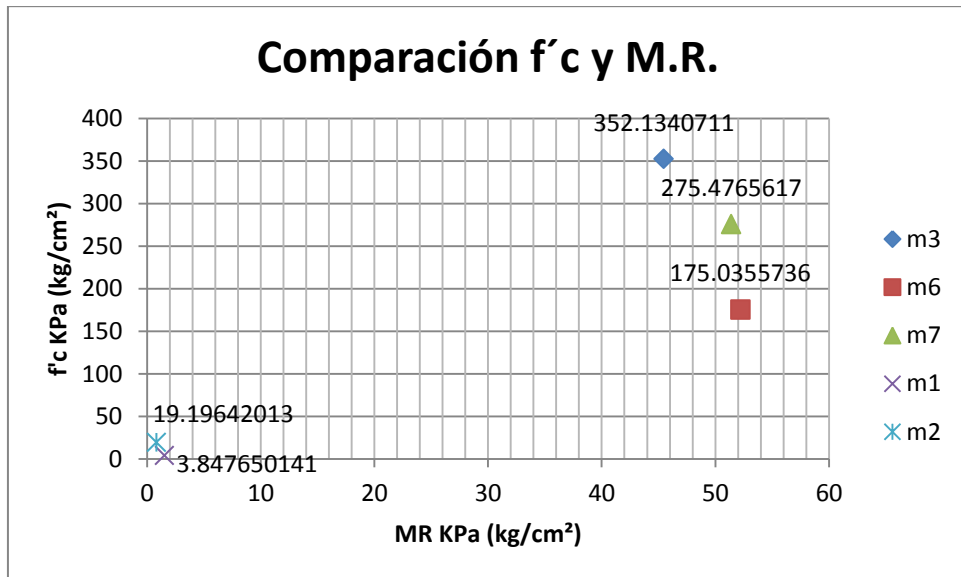
De todas las gráficas comparativas anteriores, surge la necesidad de realizar una última comparación de datos de resistencia del material; en la siguiente gráfica se expresa la comparación del  $f'c$  y del módulo de ruptura de las mezclas en cuestión.

Grafica 5. 5.  $f'c$  y M.R.  
Elaboración propia.

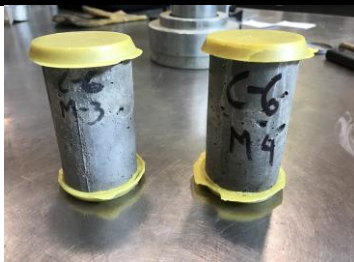
ESPECÍMEN ANTES DE LA PRUEBA

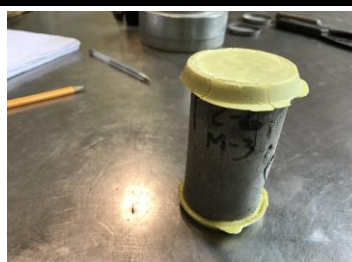
ESPECÍMEN DESPUÉS DE LA PRUEBA

Se mezcló primero el cemento con la arena y la ceniza, para después agregar paulatinamente el agua, hasta lograr incorporar uniformemente estos tres, posteriormente se agrega el fluidificante y por último la fibra.

Se observa que la resistencia a compresión a los 7 días es mayor que la resistencia a compresión de la fibra japonesa. La falla no se presenta abruptamente. No se siente totalmente seco en su interior. Éste espécimen y el espécimen C6-M4 tienen comportamientos similares, a pesar de reducir el porcentaje de la fibra mexicana dentro de la mezcla, éste último debido a la dificultad que presentó en las primeras mezclas de incorporar las fibras. No se logra apresar la primera fisura de falla en el proceso de la prueba. el material no se disgrega después de la falla. Se presentan mayormente grietas verticales. La grieta más grande que se presenta es de aproximadamente 0.05mm grosor.

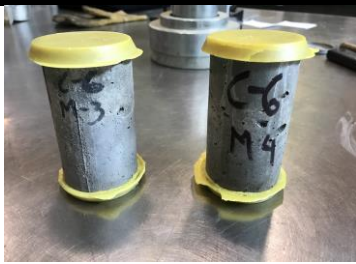
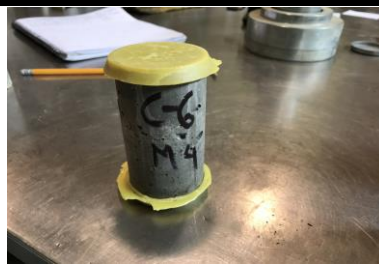
ESPECÍMEN ANTES DE LA PRUEBA

Se mezcló primero el cemento con la arena y la ceniza, para después agregar paulatinamente el agua, hasta lograr incorporar uniformemente estos tres, posteriormente se agrega el fluidificante y por último la fibra de polivinil alcoholico (PVA). Al mezclar el espécimen no representa dificultad. La cantidad de fibra se distribuye uniformemente.

La falla no se presenta abruptamente. Éste espécimen y el espécimen C6-M3 tienen comportamientos similares, a pesar de reducir el porcentaje de la fibra mexicana dentro de la mezcla. No se logra apreciar la primera fisura de falla en el proceso de la prueba. El material no se disgrega después de la falla. Se presentan pocas grietas en forma de cono a 1/3 de la parte superior. La grieta más grande que se presenta es de aproximadamente 0.03mm grosor.

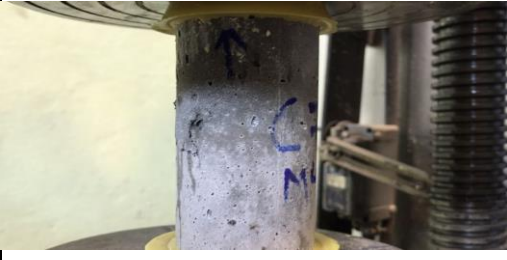
ESPECÍMEN ANTES DE LA PRUEBA	ESPECÍMEN DESPUÉS DE LA PRUEBA

<p><b>OBSERVACIONES</b></p> <p>Se mezcló primero el cemento con la arena y la ceniza, para después agregar paulatinamente el agua, hasta lograr incorporar uniformemente estos tres, posteriormente se agrega el fluidificante y por último la fibra de polivinil alcoholico (PVA).                  Al mezclar el espécimen no representa dificultad.                  La cantidad de fibra se distribuye uniformemente.                  No se observa ninguna falla en el espécimen antes de ser probado.                  Se cabecea el espécimen para asegurar su distribución de carga.</p>	<p><b>OBSERVACIONES</b></p> <p>La falla no se presenta abruptamente                  No se logra apresar la primer fisura de falla en el proceso de la prueba.                  el material no se disgrega después de la falla.                  Se observa principalmente una grieta en forma de cono de arriba a abajo del espécimen y el resto de las grietas tienen un espesor mucho mas pequeño y son de forma vertical de la cara superior a la inferior del espécimen.                  El espécimen presenta una deformación diametral de aproximadamente 1.03 mm</p>

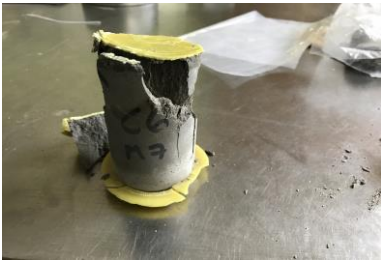
ESPECÍMEN ANTES DE LA PRUEBA	ESPECÍMEN DESPUÉS DE LA PRUEBA

<p>OBSERVACIONES</p> <p>Al momento de mezclar no representa problema para integrar todos los agregados.                  No es necesario utilizar fluidificante ya que no se cuenta con la presencia de ceniza.                  No se observa ninguna oquedad aparente ni daño en el cilindro.</p>	<p>OBSERVACIONES</p> <p>La falla se presenta súbitamente.                  No acepta deformaciones.                  El cilindro presenta una forma de cono hacia arriba después de fallar y disgregarse.</p>

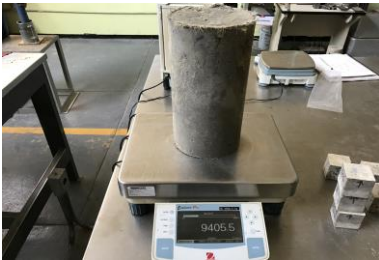
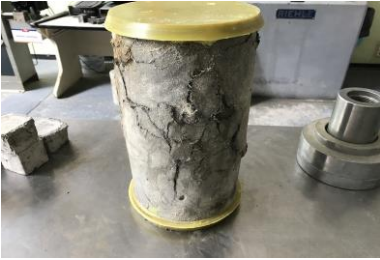
ESPECÍMEN ANTES DE LA PRUEBA	ESPECÍMEN DESPUÉS DE LA PRUEBA

<p><b>OBSERVACIONES</b></p> <p>El espécimen se logró desmoldar hasta los 144 horas.            A la edad de 28 días el espécimen continúa humedo, la razón por la cual continúa humedo en el interior es la cantidad de fluidificante incorporado a la mezcla.            Al terminar la prueba se rompió por completo el pecimen para observar la consistencia del material y se encuentra que los agregados siguen mojados.            Probablemente es necesario dejarlos más tiempo fuera de la tina de curado para lograr que el espécimen libere toda el agua encapsulada.            Al momento de hacer la mezcla Su manipulación e incorporación de agregados presentaba gran dificultad, debido a alto porcentaje de fibras, fué necesario agregar mayor cantidad de agua en el momento de la mezcla</p>	<p><b>OBSERVACIONES</b></p> <p>Su resistencia a compresión fue mínima.            Al terminar la prueba se rompió por completo el pecimen para observar la consistencia del material y se encuentra que los agregados siguen mojados.            Se propone hacer el resto de las pruebas en días posteriores.            El espécimen presenta multiples grietas sin aparente grieta principal, no presenta ningún tipo de cono en la formación de sus grietas y un ligero ensanchamiento al centro del cilindro.            No se segregó ninguna partícula del espécimen.            Se aprecia en su interior partes de color café oscuro; al apreocer el fluidificante se encapsula en ciertas partes del elemento acepta deformaciones            Todavía se alcanza a apreciar fluidificante en las caras del espécimen.            Se segrega al tacto.            PRIMER FISURA A 500 KG</p>

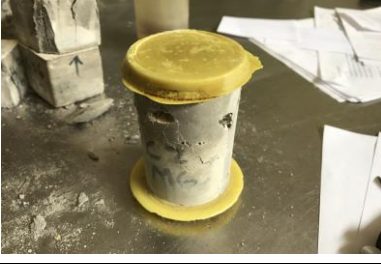
ESPECÍMEN ANTES DE LA PRUEBA	ESPECÍMEN DESPUÉS DE LA PRUEBA

<p><b>OBSERVACIONES</b></p> <p>Al momento de mezclar no representa problema para integrar todos los agregados.                  No es necesario utilizar fluidificante ya que no se cuenta con la presencia de ceniza.                  Antes del ensaye el espécimen presenta fibras que sobresalen en sus constados.</p>	<p><b>OBSERVACIONES</b></p> <p>Se observa la primer fisura a 2600 kg de carga                  El material no se disgrega debido a la presencia de fibras.                  Acepta deformación de 0.264 mm de maera diametral.                  Es notable que la resistencia a compresión de éste espécimen es menor que los especímenes a los que se les agrega ceniza.                  Al fallar presenta pequeñas fisuras el espécimen en forma de cono en el tercio inferior del elemento.                  PRIMER FISURA A 2600</p>

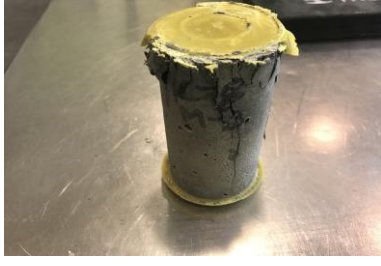
ESPECÍMEN ANTES DE LA PRUEBA	ESPECÍMEN DESPUÉS DE LA PRUEBA

<p><b>OBSERVACIONES</b></p> <p>Se mezcló primero el cemento con la arena y la ceniza, para después agregar paulatinamente el agua, hasta lograr incorporar uniformemente estos tres, posteriormente se agrega el fluidificante y por último la fibra.                  Al mezclar el espécimen no representa dificultad. La cantidad de fibra se distribuye uniformemente.</p>	<p><b>OBSERVACIONES</b></p> <p>Se observa que la resistencia a compresión a los 28 días es mayor que la resistencia a compresión de la fibra japonesa.                  La falla no se presenta abruptamente                  No se siente totalmente seco en su interior.                  No se logra apreciar la primer fisura de falla en el proceso de la prueba.                  el material no se disgrega después de la falla.                  Se presentan mayormente grietas verticales.                  Se presenta una primer fisura a los 5,500 kg de carga.                  Se deformó en promedio + 1.23 mm en su diametro</p>

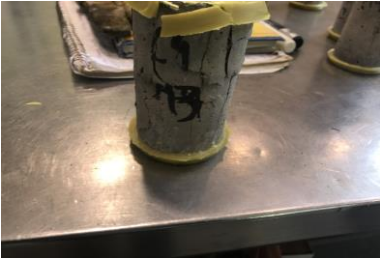
ESPECÍMEN ANTES DE LA PRUEBA	ESPECÍMEN DESPUÉS DE LA PRUEBA

<p><b>OBSERVACIONES</b></p> <p>Se mezcló primero el cemento con la arena y la ceniza, para después agregar paulatinamente el agua, hasta lograr incorporar uniformemente estos tres, posteriormente se agrega el fluidificante y por último la fibra.                  Al mezclar el espécimen no representa dificultad. La cantidad de fibra se distribuye uniformemente.</p>	<p><b>OBSERVACIONES</b></p> <p>Se observa que la resistencia a compresión a los 28 días es mayor que la resistencia a compresión de la fibra japonesa.                  La falla no se presenta abruptamente                  No se siente totalmente seco en su interior.                  No se logra apresar la primer fisura de falla en el proceso de la prueba.                  el material no se disgrega después de la falla.                  Se presentan mayormente grietas verticales.                  Se presenta una primer fisura a los 6,500 kg de carga.                  Se deformó en su diámetro en promedio +2.283 mm</p>

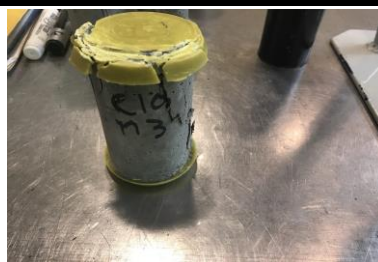
ESPECÍMEN DESPUÉS DE LA PRUEBA

Se mezcló primero el cemento con la arena y la ceniza, para después agregar paulatinamente el agua, hasta lograr incorporar uniformemente estos tres, posteriormente se agrega el fluidificante y por último la fibra.  
Al mezclar el espécimen no representa dificultad. La cantidad de fibra se distribuye uniformemente.

Se observa que la resistencia a compresión a los 28 días es mayor que la resistencia a compresión de la fibra japonesa.  
La falla no se presenta abruptamente  
No se siente totalmente seco en su interior.  
No se logra apreciar la primera fisura de falla en el proceso de la prueba.  
el material no se desgrega después de la falla.  
Se presentan mayormente grietas verticales.  
No se observa una primera fractura aparente.  
Se deformó en su diámetro en promedio +2.283 mm

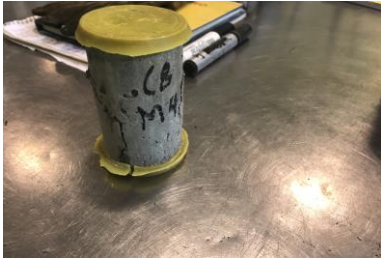
ESPECÍMEN ANTES DE LA PRUEBA	ESPECÍMEN DESPUÉS DE LA PRUEBA

<p><b>OBSERVACIONES</b></p> <p>Se mezcló primero el cemento con la arena y la ceniza, para después agregar paulatinamente el agua, hasta lograr incorporar uniformemente estos tres, posteriormente se agrega el fluidificante y por último la fibra de polivinil alcoholico (PVA).                  Al mezclar el espécimen no representa dificultad. La cantidad de fibra se distribuye uniformemente. No se observa ninguna falla en el espécimen antes de ser probado.                  Se cabecea el espécimen para asegurar su distribución de carga.</p>	<p><b>OBSERVACIONES</b></p> <p>La falla no se presenta abruptamente                  No se observa una primer fisura aparente el material no se disgrega después de la falla.                  Se observa principalmente una grieta en forma de cono de arriba a abajo del espécimen y el resto de las grietas tienen un espesor mucho mas pequeño y son de forma vertical de la cara superior a la inferior del espécimen.                  El espécimen presenta una depformación diametral de aproximadamente 0.64 mm</p>

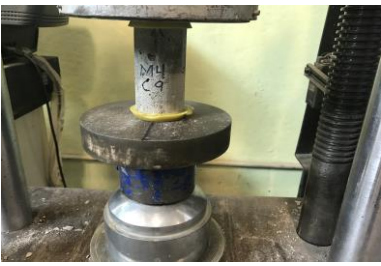
ESPECÍMEN ANTES DE LA PRUEBA	ESPECÍMEN DESPUÉS DE LA PRUEBA

<p><b>OBSERVACIONES</b></p> <p>Se mezcló primero el cemento con la arena y la ceniza, para después agregar paulatinamente el agua, hasta lograr incorporar uniformemente estos tres, posteriormente se agrega el fluidificante y por último la fibra de polivinil alcoholico (PVA).                  Al mezclar el espécimen no representa dificultad. La cantidad de fibra se distribuye uniformemente. No se observa ninguna falla en el espécimen antes de ser probado.                  Se cabecea el espécimen para asegurar su distribución de carga.</p>	<p><b>OBSERVACIONES</b></p> <p>La falla no se presenta abruptamente                  No se observa una primer fisura aparente el material no se disgrega después de la falla.                  Se observa principalmente una grieta en forma de cono de arriba a abajo del espécimen y el resto de las grietas tienen un espesor mucho mas pequeño y son de forma vertical de la cara superior a la inferior del espécimen. El espécimen presenta una depformación diametral de aproximadamente 1.074 mm</p>

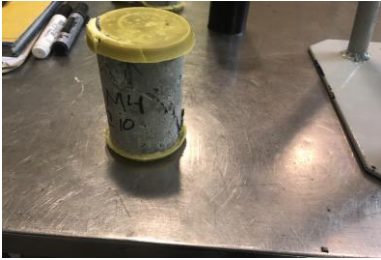
ESPECÍMEN ANTES DE LA PRUEBA	ESPECÍMEN DESPUÉS DE LA PRUEBA

<p><b>OBSERVACIONES</b></p> <p>Se mezcló primero el cemento con la arena y la ceniza, para después agregar paulatinamente el agua, hasta lograr incorporar uniformemente estos tres, posteriormente se agrega el fluidificante y por último la fibra de polivinil alcoholico (PVA).                  Al mezclar el espécimen no representa dificultad. La cantidad de fibra se distribuye uniformemente. No se observa ninguna falla en el espécimen antes de ser probado.                  Se cabecea el espécimen para asegurar su distribución de carga.</p>	<p><b>OBSERVACIONES</b></p> <p>La falla no se presenta abruptamente                  No se observa una primer fisura aparente el material no se disgrega después de la falla.                  Se observa principalmente una grieta en forma de cono de arriba a abajo del espécimen y el resto de las grietas tienen un espesor mucho mas pequeño y son de forma vertical de la cara superior a la inferior del espécimen.                  El espécimen presenta una depformación diametral de aproximadamente 0.5166 mm</p>

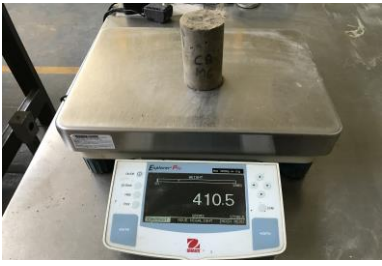
ESPECÍMEN ANTES DE LA PRUEBA	ESPECÍMEN DESPUÉS DE LA PRUEBA

OBSERVACIONES	OBSERVACIONES
<p>Al momento de mezclar no representa problema para integrar todos los agregados.                      No es necesario utilizar fluidificante ya que no se cuenta con la presencia de ceniza.                      Antes del ensaye el especímen presenta fibras que sobresalen en sus constados.</p>	<p>No se observó la primer fisura.                      El material no se disgrega debido a la presencia de fibras.                      Acepta deformación de + 1.61 mm de maera diametral.                      Es notable que la resistencia a compresión de éste especímen es menor que los especímenes a los que se les agrega ceniza.</p>

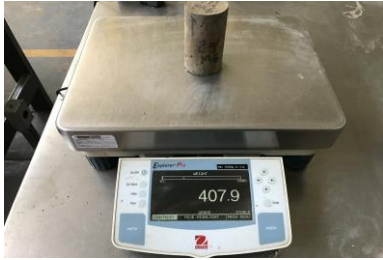
ESPECÍMEN ANTES DE LA PRUEBA	ESPECÍMEN DESPUÉS DE LA PRUEBA

<p><b>OBSERVACIONES</b></p> <p>Al momento de mezclar no representa problema para integrar todos los agregados.                  No es necesario utilizar fluidificante ya que no se cuenta con la presencia de ceniza.                  Antes del ensaye el especímen presenta fibras que sobresalen en sus constados.</p>	<p><b>OBSERVACIONES</b></p> <p>Se observa una primer fisura a 1980 kg de carga.                  El material no se disgrega debido a la presencia de fibras.                  Acepta deformación de + 2.78 mm de maera diametral.                  Es notable que la resistencia a compresión de éste especimen es menor que los especímenes a los que se les agrega ceniza.</p>

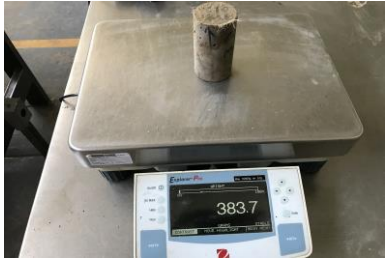
ESPECÍMEN ANTES DE LA PRUEBA	ESPECÍMEN DESPUÉS DE LA PRUEBA

<p><b>OBSERVACIONES</b></p> <p>Al momento de mezclar no representa problema para integrar todos los agregados.                  No es necesario utilizar fluidificante ya que no se cuenta con la presencia de ceniza.                  Antes del ensaye el especímen presenta fibras que sobresalen en sus constados.</p>	<p><b>OBSERVACIONES</b></p> <p>No se observa la primer fisura                  El material no se disgrega debido a la presencia de fibras.                  Acepta deformación de + 3.88 mm de maera diametral.                  Es notable que la resistencia a compresión de éste especimen es menor que los especímenes a los que se les agrega ceniza.</p>
