**“UTILIZACIÓN DEL ECC EN MÉXICO”**

**TESIS**

**MAESTRO EN INGENIERÍA EN CONSTRUCCIÓN.**

**RAFAEL HERRERA RODRÍGUEZ**

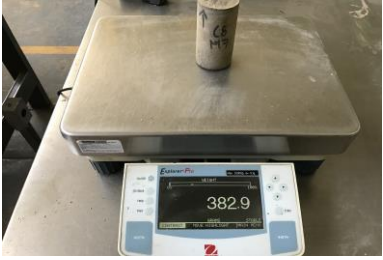
ESPECÍMEN ANTES DE LA PRUEBA	ESPECÍMEN DESPUÉS DE LA PRUEBA

<p><b>OBSERVACIONES</b></p> <p>Al momento de mezclar no representa problema para integrar todos los agregados.                  No es necesario utilizar fluidificante ya que no se cuenta con la presencia de ceniza.                  No se observa ninguna oquedad aparente ni daño en el cilindro.</p>	<p><b>OBSERVACIONES</b></p> <p>Se observa una pequeña fisura inicial a los 3450 kg de carga                  No acepta deformaciones.                  El cilindro presenta una forma de cono hacia arriba después de fallar y disgregarse.</p>

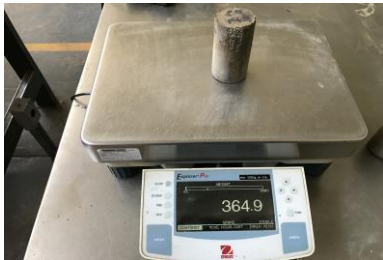
ESPECÍMEN ANTES DE LA PRUEBA	ESPECÍMEN DESPUÉS DE LA PRUEBA

<p><b>OBSERVACIONES</b></p> <p>Al momento de mezclar no representa problema para integrar todos los agregados.                  No es necesario utilizar fluidificante ya que no se cuenta con la presencia de ceniza.                  No se observa ninguna oquedad aparente ni daño en el cilindro.</p>	<p><b>OBSERVACIONES</b></p> <p>Se observa una pequeña fisura inicial a los 3500 kg de carga                  No acepta deformaciones.                  El cilindro presenta una forma de cono hacia arriba después de fallar y disgregarse.</p>

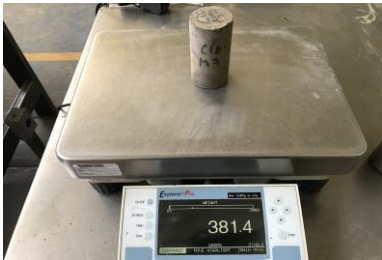
ESPECÍMEN ANTES DE LA PRUEBA	ESPECÍMEN DESPUÉS DE LA PRUEBA

<p><b>OBSERVACIONES</b></p> <p>Al momento de mezclar no representa problema para integrar todos los agregados.            No es necesario utilizar fluidificante ya que no se cuenta con la presencia de ceniza.            No se observa ninguna oquedad aparente ni daño en el cilindro.</p>	<p><b>OBSERVACIONES</b></p> <p>No se observa la primer fisura            No acepta deformaciones.            El cilindro presenta una forma de cono hacia arriba después de fallar y disgregarse.</p>

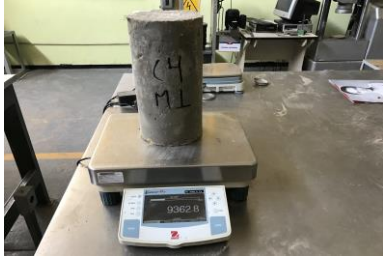
ESPECÍMEN ANTES DE LA PRUEBA	ESPECÍMEN DESPUÉS DE LA PRUEBA

<p><b>OBSERVACIONES</b></p> <p>El espécimen se logró desmoldar hasta los 144 horas.            A la edad de 41 días el espécimen continúa húmedo, la razón por la cual continúa húmedo en el interior es la cantidad de fluidificante incorporado a la mezcla.            Al terminar la prueba se rompió por completo el espécimen para observar la consistencia del material y se encuentra que los agregados siguen mojados.            Probablemente es necesario dejarlos más tiempo fuera de la tina de curado para lograr que el espécimen libere toda el agua encapsulada.            Al momento de hacer la mezcla su manipulación e incorporación de agregados presentaba gran dificultad, debido al alto porcentaje de fibras, fué necesario agregar mayor cantidad de agua en el momento de la mezcla</p>	<p><b>OBSERVACIONES</b></p> <p>Su resistencia a compresión fue mínima.            Al terminar la prueba se rompió por completo el espécimen para observar la consistencia del material y se encuentra que los agregados siguen mojados.            Probablemente es necesario dejarlos más tiempo fuera de la tina de curado para lograr que el espécimen libere toda el agua encapsulada.            El espécimen presenta múltiples grietas sin aparente grieta principal, no presenta ningún tipo de cono en la formación de sus grietas y un ligero ensanchamiento al centro del cilindro.            No se segregó ninguna partícula del espécimen.            Se aprecia en su interior partes de color café oscuro; al apretar el fluidificante se encapsula en ciertas partes del elemento            Se observa su primera fisura a 300 kg de carga presenta deformaciones de -1.6775 cm a lo alto del espécimen</p>

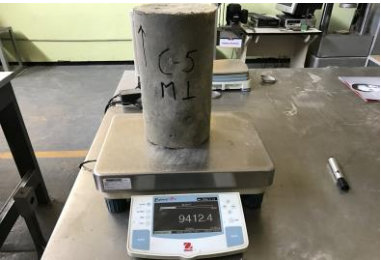
ESPECÍMEN ANTES DE LA PRUEBA	ESPECÍMEN DESPUÉS DE LA PRUEBA

<p><b>OBSERVACIONES</b></p> <p>El espécimen se logró desmoldar hasta los 144 horas.                      A la edad de 41 días el espécimen continúa humedo, la razón por la cual continúa humedo en el interior es la cantidad de fluidificante incorporado a la mezcla.                      Al terminar la prueba se rompió por completo el espécimen para observar la consistencia del material y se encuentra que los agregados siguen mojados.                      Probablemente es necesario dejarlos más tiempo fuera de la tina de curado para lograr que el espécimen libere toda el agua encapsulada.                      Al momento de hacer la mezcla su manipulación e incorporación de agregados presentaba gran dificultad, debido al alto porcentaje de fibras, fué necesario agregar mayor cantidad de agua en el momento de la mezcla</p>	<p><b>OBSERVACIONES</b></p> <p>Su resistencia a compresión fue mínima.                      Al terminar la prueba se rompió por completo el espécimen para observar la consistencia del material y se encuentra que los agregados siguen mojados.                      Probablemente es necesario dejarlos más tiempo fuera de la tina de curado para lograr que el espécimen libere toda el agua encapsulada.                      El espécimen presenta múltiples grietas sin aparente grieta principal, no presenta ningún tipo de cono en la formación de sus grietas y un ligero ensanchamiento al centro del cilindro.                      No se segregó ninguna partícula del espécimen.                      Se aprecia en su interior partes de color café oscuro; al apretar el fluidificante se encapsula en ciertas partes del elemento                      Se observa su primera fisura a 600 kg de carga presenta deformaciones de -0.12 cm a lo alto del espécimen</p>

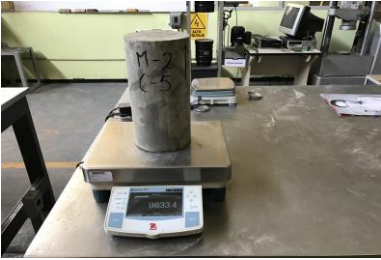
ESPECÍMEN ANTES DE LA PRUEBA	ESPECÍMEN DESPUÉS DE LA PRUEBA

OBSERVACIONES	OBSERVACIONES
<p>Se decide no incorporar la misma cantidad de fibras, por la dificultad de integrar los agregados.                      Se integró mayor cantidad de agua a la mezcla.                      El espécimen se logra desmoldar hasta las 120 horas.                      Probablemente es necesario dejarlos más tiempo fuera de la tina de curado para lograr que el espécimen libere toda el agua encapsulada.</p>	<p>SE OBSERVA LA PRIMER FISURA A 200 KG DE CARGA                      SE OBSERVAN DEFORMACIONES DE -0.775 MM A LO ALTO DEL ESPECIMEN.                      NO SE DISGREGA EL MATERIAL.</p>

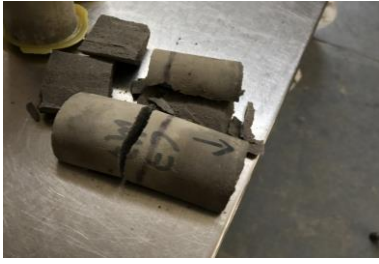
ESPECÍMEN ANTES DE LA PRUEBA	ESPECÍMEN DESPUÉS DE LA PRUEBA

<p>OBSERVACIONES</p> <p>El especimen no presenta fallas ni oquedades aparentes.                  Al mezclar no fue necesario incorporar fluidificante debido a la ausencia de ceniza.</p>	<p>OBSERVACIONES</p> <p>Presenta una primer fisura a los 400 kg de carga                  El especímen no acepta deformaciones.                  Falla súbitamente.                  Se genera solo una grieta central.                  El especímen se separa completamente al momento de falla.                  No presenta otras grietas.  <b>NO SE PUEDE MEDIR DEFORMACIÓN</b></p>

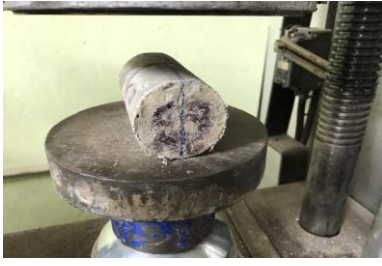
ESPECÍMEN **C3-M2**

ESPECÍMEN ANTES DE LA PRUEBA	ESPECÍMEN DESPUÉS DE LA PRUEBA

<p>OBSERVACIONES</p> <p>El espécimen muestra mucha fibra sobresaliendo en la cara superior. No presenta oquedades ni fallas el espécimen. Al mezclar no es necesario incorporar fluidificante por la ausencia de ceniza.</p>	<p>OBSERVACIONES</p> <p>La primer fisura se aprecia a los 1,550 kg de carga. El cilindro sufre deformaciones de aproximadamente 1.16 mm cm antes de separarse por la mitad. No acepta las mismas deformaciones que los especímenes con ceniza. Presenta una falla central principal.</p>

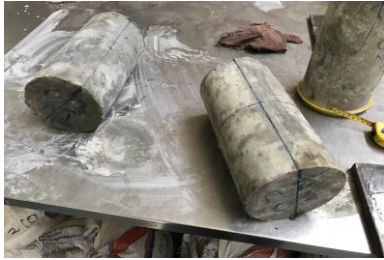
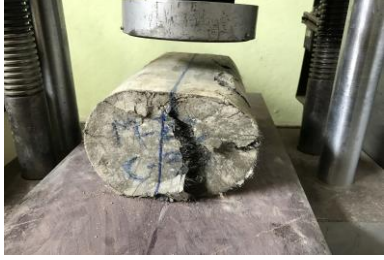
ESPECÍMEN ANTES DE LA PRUEBA	ESPECÍMEN DESPUÉS DE LA PRUEBA

<p><b>OBSERVACIONES</b></p> <p>A la edad de 28 días el espécimen continua humedo, la razón por la cual continúa humedo en el interior es la cantidad de fluidificante incorporado a la mezcla.</p> <p>Al terminar la prueba se rompió por completo el pecimen para observar la consistencia del material y se encuentra que los agregados siguen mojados.</p> <p>Probablemente es necesario dejarlos más tiempo fuera de la tina de curado para lograr que el espécimen libere toda el agua encapsulada.</p> <p>Al momento de hacer la mezcla su manipulación e incorporación de agregados presentaba gran dificultad, debido al alto porcentaje de fibras, fué necesario agregar mayor cantidad de agua en el momento de la mezcla</p>	<p><b>OBSERVACIONES</b></p> <p>Presenta su primer fisura a los 380 kg de carga</p> <p>Su resistencia a compresión diametral fue mínima.</p> <p>Al terminar la prueba se rompió por completo el pecimen para observar la consistencia del material y se encuentra que los agregados siguen mojados.</p> <p>No se disgrega el espécimen, aún cuando se incrementa la carga a 800 kg..</p> <p>El espécimen presenta multiples grietas sin aparente grieta principal</p> <p>Se aprecia en su interior partes de color café oscuro; al precer el fluidificante se encapsula en ciertas partes del elemento</p>

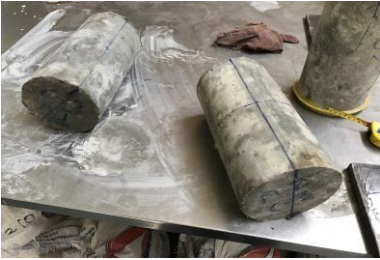
ESPECÍMEN **C3-M1**

ESPECÍMEN ANTES DE LA PRUEBA	ESPECÍMEN DESPUÉS DE LA PRUEBA

<p><b>OBSERVACIONES</b></p> <p>Se decide no incorporar la misma cantidad de fibras, por la dificultad de integrar los agregados. Se integró mayor cantidad de agua a la mezcla. El espécimen se logra desmoldar hasta las 120 horas. Probablemente es necesario dejarlos más tiempo fuera de la tina de curado para lograr que el espécimen libere toda el agua encapsulada.</p>	<p><b>OBSERVACIONES</b></p> <p>Su resistencia a tensión fue mínima. acepta deformaciones de 12.01 mm diametralmete, sin separarse. El espécimen presenta múltiples grietas no se segregó ninguna partícula del espécimen debido a la fibra. Se aprecia en su interior partes de color café oscuro; al aprecer el fluidificante se encapsula en ciertas partes del elemento.</p>

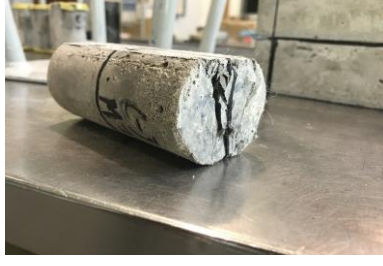
ESPECÍMEN **C3-M3**

ESPECÍMEN ANTES DE LA PRUEBA	ESPECÍMEN DESPUÉS DE LA PRUEBA

<p><b>OBSERVACIONES</b></p> <p>Se mezcló primero el cemento con la arena y la ceniza, para después agregar paulatinamente el agua, hasta lograr incorporar uniformemente estos tres, posteriormente se agrega el fluidificante y por último la fibra.                  Al mezclar el espécimen no representa dificultad. La cantidad de fibra se distribuye uniformemente. Se marcaron los centros de las caras del cilindro, se alinearon los centros con la placa y el cabezal ocupados para la prueba.</p>	<p><b>OBSERVACIONES</b></p> <p>La primer fisura NO SE OBSERVA APARENTEMENTE.                  Se observan las grietas justo por el centro diametral. Las partículas del elemento no se separan facilmente debido a la fibra.                  El espécimen continua resistiendo carga diametralmente después de la falla principal.                  El espécimen sufre deformaciones importantes en los puntos donde se aplica la carga, esto nos indica que el material puede permitir deformaciones importantes sin perder del todo su estructura.                  Sufre una deformación aproximadamente de -3.8233 mm diametralmente.</p>

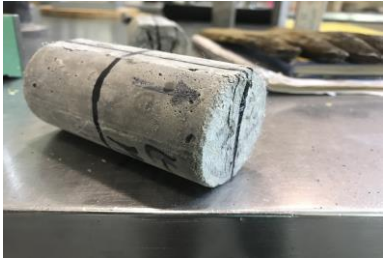
ESPECÍMEN **C4-M3**

ESPECÍMEN ANTES DE LA PRUEBA	ESPECÍMEN DESPUÉS DE LA PRUEBA

<p><b>OBSERVACIONES</b></p> <p>Se mezcló primero el cemento con la arena y la ceniza, para después agregar paulatinamente el agua, hasta lograr incorporar uniformemente estos tres, posteriormente se agrega el fluidificante y por último la fibra. Al mezclar el espécimen no representa dificultad. La cantidad de fibra se distribuye uniformemente. Se marcaron los centros de las caras del cilindro, se alinearon los centros con la placa y el cabezal ocupados para la prueba.</p>	<p><b>OBSERVACIONES</b></p> <p>La primer fisura NO SE OBSERVA APARENTEMENTE. Se observan las grietas justo por el centro diametral. Las partículas del elemento no se separan facilmente debido a la fibra. El espécimen continua resistiendo carga diametralmente después de la falla principal. El espécimen sufre deformaciones importantes en los puntos donde se aplica la carga, esto nos indica que el material puede permitir deformaciones importantes sin perder del todo su estructura. Sufré una deformación aproximadamente de -0.6733 mm diametralmente.</p>

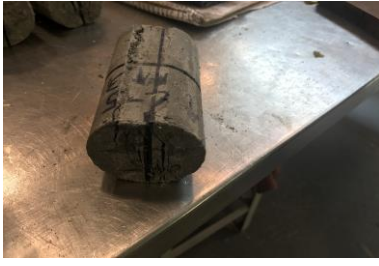
ESPECÍMEN **C5-M3**

ESPECÍMEN ANTES DE LA PRUEBA	ESPECÍMEN DESPUÉS DE LA PRUEBA

<p><b>OBSERVACIONES</b></p> <p>Se mezcló primero el cemento con la arena y la ceniza, para después agregar paulatinamente el agua, hasta lograr incorporar uniformemente estos tres, posteriormente se agrega el fluidificante y por último la fibra. Al mezclar el espécimen no representa dificultad. La cantidad de fibra se distribuye uniformemente. Se marcaron los centros de las caras del cilindro, se alinearon los centros con la placa y el cabezal ocupados para la prueba.</p>	<p><b>OBSERVACIONES</b></p> <p>La primer fisura se presenta a 2100 kg. Se observan las grietas justo por el centro diametral. Las partículas del elemento no se separan facilmente debido a la fibra. El espécimen continua resistiendo carga diametralmente después de la falla principal. El espécimen sufre deformaciones importantes en los puntos donde se aplica la carga, esto nos indica que el material puede permitir deformaciones importantes sin perder del todo su estructura. Sufrre una deformación aproximadamente de -2.6 mm diametralmente.</p>

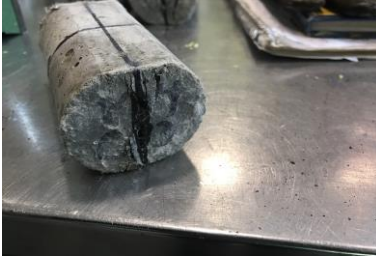
ESPECÍMEN **C3-M4**

ESPECÍMEN ANTES DE LA PRUEBA	ESPECÍMEN DESPUÉS DE LA PRUEBA

<p><b>OBSERVACIONES</b></p> <p>Se mezcló primero el cemento con la arena y la ceniza, para después agregar paulatinamente el agua, hasta lograr incorporar uniformemente estos tres, posteriormente se agrega el fluidificante y por último la fibra de polivinil alcoholico (PVA).                      Al mezclar el especimen no representa dificultad.                      La cantidad de fibra se distribuye uniformemente.                      El especimen no presenta daño aparente en su estructura.                      Se marca el especimen y se centra con el cabezal y la placa metálica para la prueba.</p>	<p><b>OBSERVACIONES</b></p> <p>La primer fisura se aprecia a los 3400 kg de carga.                      El cilindro sufre deformaciones importantes de aproximadamente -3.25 mm antes de separarse por la mitad.</p>

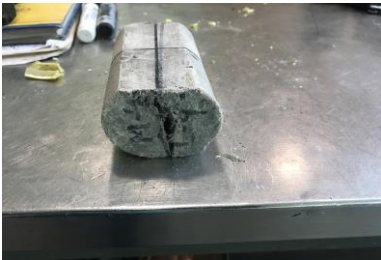
ESPECÍMEN **C4-M4**

ESPECÍMEN ANTES DE LA PRUEBA	ESPECÍMEN DESPUÉS DE LA PRUEBA

<p><b>OBSERVACIONES</b></p> <p>Se mezcló primero el cemento con la arena y la ceniza, para después agregar paulatinamente el agua, hasta lograr incorporar uniformemente estos tres, posteriormente se agrega el fluidificante y por último la fibra de polivinil alcoholico (PVA).                  Al mezclar el espécimen no representa dificultad.                  La cantidad de fibra se distribuye uniformemente.                  El espécimen no presenta daño aparente en su estructura.                  Se marca el espécimen y se centra con el cabezal y la placa metálica para la prueba.</p>	<p><b>OBSERVACIONES</b></p> <p>La primer fisura se aprecia a los 3400 kg de carga.                  El cilindro sufre deformaciones importantes de aproximadamente -5.56 mm antes de separarse por la mitad.</p>

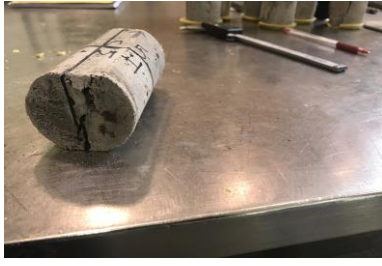
ESPECÍMEN **C5-M4**

ESPECÍMEN ANTES DE LA PRUEBA	ESPECÍMEN DESPUÉS DE LA PRUEBA

<p><b>OBSERVACIONES</b></p> <p>Se mezcló primero el cemento con la arena y la ceniza, para después agregar paulatinamente el agua, hasta lograr incorporar uniformemente estos tres, posteriormente se agrega el fluidificante y por último la fibra de polivinil alcoholico (PVA).                  Al mezclar el espécimen no representa dificultad.                  La cantidad de fibra se distribuye uniformemente.                  El espécimen no presenta daño aparente en su estructura.                  Se marca el espécimen y se centra con el cabezal y la placa metálica para la prueba.</p>	<p><b>OBSERVACIONES</b></p> <p>La primer fisura se aprecia a los 3500 kg de carga.                  El cilindro sufre deformaciones importantes de aproximadamente -1.9933 mm antes de separarse por la mitad.</p>

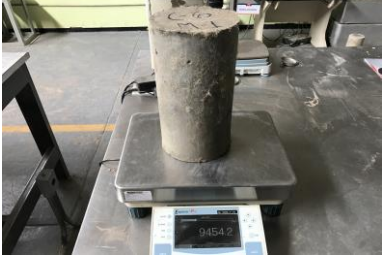
ESPECÍMEN **C6-M1**

ESPECÍMEN ANTES DE LA PRUEBA	ESPECÍMEN DESPUÉS DE LA PRUEBA

OBSERVACIONES	OBSERVACIONES
<p>Se decide no incorporar la misma cantidad de fibras, por la dificultad de integrar los agregados.                      Se integró mayor cantidad de agua a la mezcla.                      El espécimen se logra desmoldar hasta las 120 horas.                      Probablemente es necesario dejarlos más tiempo fuera de la tina de curado para lograr que el espécimen libere toda el agua encapsulada.</p>	<p>Su resistencia a tensión fue mínima.                      acepta deformaciones de -4 CM diametralmete, sin separarse.                      El espécimen presenta múltiples grietas                      no se segregó ninguna partícula del espécimen debido a la fibra.                      Se aprecia en su interior partes de color café oscuro; al apreocer el fluidificante se encapsula en ciertas partes del elemento.                      SU PRIMER FOSURA SE PRESENTA A 430 KG DE CARGA</p>

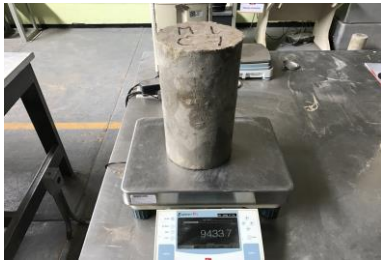
ESPECÍMEN **C7-M1**

ESPECÍMEN ANTES DE LA PRUEBA	ESPECÍMEN DESPUÉS DE LA PRUEBA

<p><b>OBSERVACIONES</b></p> <p>Se decide no incorporar la misma cantidad de fibras, por la dificultad de integrar los agregados.                  Se integró mayor cantidad de agua a la mezcla.                  El espécimen se logra desmoldar hasta las 120 horas.                  Probablemente es necesario dejarlos más tiempo fuera de la tina de curado para lograr que el espécimen libere toda el agua encapsulada.</p>	<p><b>OBSERVACIONES</b></p> <p>Su resistencia a tensión fue mínima.                  acepta deformaciones de -2 CM diametralmete, sin separarse.                  El espécimen presenta múltiples grietas                  no se segregó ninguna partícula del espécimen debido a la fibra.                  Se aprecia en su interior partes de color café oscuro; al aprecer el fluidificante se encapsula en ciertas partes del elemento.                  SU PRIMER FOSURA SE PRESENTA A 490 KG DE CARGA</p>

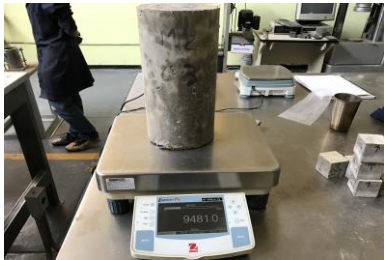
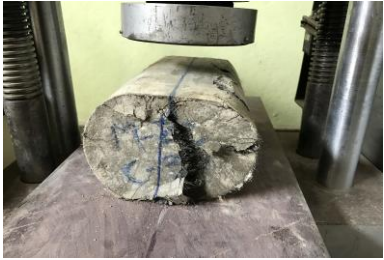
ESPECÍMEN **C3-M2**

ESPECÍMEN ANTES DE LA PRUEBA	ESPECÍMEN DESPUÉS DE LA PRUEBA

<p><b>OBSERVACIONES</b></p> <p>A la edad de 28 días el espécimen continua humedo, la razón por la cual continúa humedo en el interior es la cantidad de fluidificante incorporado a la mezcla.</p> <p>Al terminar la pureba se rompió por completo el pecimen para observar la consistencia del material y se encuentra que los agregados siguen mojados.</p> <p>Probablemente es necesario dejarlos más tiempo fuera de la tina de curado para lograr que el espécimen libere toda el agua encapsulada.</p> <p>Al momento de hacer la mezcla su manipulación e incorporación de agregados presentaba gran dificultad, debido al alto porcentaje de fibras, fué necesario agregar mayor cantidad de agua en el momento de la mezcla</p>	<p><b>OBSERVACIONES</b></p> <p>Presenta su primer fisura a los 270 kg de carga</p> <p>Su resistencia a compresión diametral fue mínima.</p> <p>Al terminar la pureba se rompió por completo el pecimen para observar la consistencia del material y se encuentra que los agregados siguen mojados.</p> <p>No se disgrega el espécimen, aún cuando se incrementa la carga</p> <p>El espécimen presenta multiples grietas sin aparente grieta principal</p> <p>Se aprecia en su interior partes de color café oscuro; al precer el fluidificante se encapsula en ciertas partes del elemento</p> <p>SE DEFORMA 1 CM DIAMETRALMETNE</p>

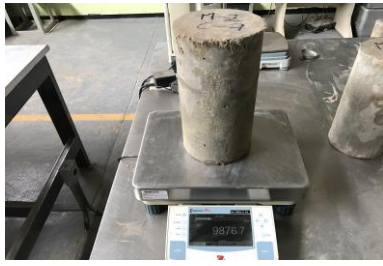
ESPECÍMEN **C7-M2**

ESPECÍMEN ANTES DE LA PRUEBA	ESPECÍMEN DESPUÉS DE LA PRUEBA

<p><b>OBSERVACIONES</b></p> <p>A la edad de 28 días el espécimen continua humedo, la razón por la cual continúa humedo en el interior es la cantidad de fluidificante incorporado a la mezcla.</p> <p>Al terminar la pureba se rompió por completo el pecimen para observar la consistencia del material y se encuentra que los agregados siguen mojados.</p> <p>Probablemente es necesario dejarlos más tiempo fuera de la tina de curado para lograr que el espécimen libere toda el agua encapsulada.</p> <p>Al momento de hacer la mezcla su manipulación e incorporación de agregados presentaba gran dificultad, debido al alto porcentaje de fibras, fué necesario agregar mayor cantidad de agua en el momento de la mezcla</p>	<p><b>OBSERVACIONES</b></p> <p>Presenta su primer fisura a los 360 kg de carga</p> <p>Su resistencia a compresión diametral fue mínima.</p> <p>Al terminar la pureba se rompió por completo el pecimen para observar la consistencia del material y se encuentra que los agregados siguen mojados.</p> <p>No se disgrega el espécimen, aún cuando se incrementa la carga</p> <p>El espécimen presenta multiples grietas sin aparente grieta principal</p> <p>Se aprecia en su interior partes de color café oscuro; al precer el fluidificante se encapsula en ciertas partes del elemento</p> <p>SE DEFORMA 1.5 CM DIAMETRALMETNE</p>

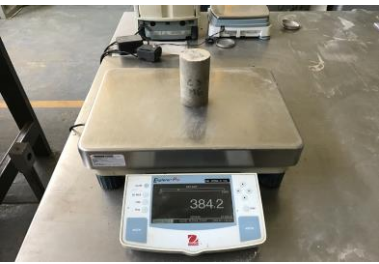
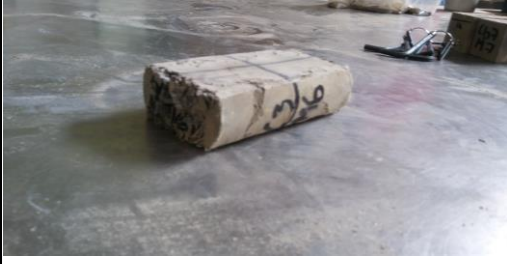
ESPECÍMEN **C3-M6**

ESPECÍMEN ANTES DE LA PRUEBA	ESPECÍMEN DESPUÉS DE LA PRUEBA

<p>OBSERVACIONES</p> <p>El espécimen muestra mucha fibra sobresaliendo en la cara superior.                  No presenta oquedades ni fallas el espécimen.                  Al mezclar no es necesario incorporar fluidificante por la ausencia de ceniza.</p>	<p>OBSERVACIONES</p> <p>La primer fisura se aprecia a los 1,800 kg de carga.                  El cilindro sufre deformaciones de aproximadamente 1 cm antes de separarse por la mitad.                  No acepta las mismas deformaciones que los especímenes con ceniza.                  Presenta una falla central principal.</p>

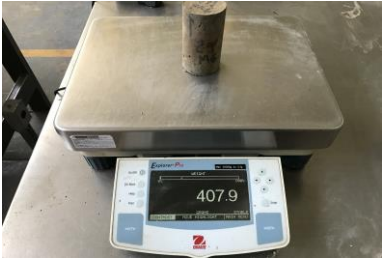
ESPECÍMEN **C4-M6**

ESPECÍMEN ANTES DE LA PRUEBA	ESPECÍMEN DESPUÉS DE LA PRUEBA

<p><b>OBSERVACIONES</b></p> <p>El espécimen muestra mucha fibra sobresaliendo en la cara superior.                  No presenta oquedades ni fallas el espécimen.                  Al mezclar no es necesario incorporar fluidificante por la ausencia de ceniza.</p>	<p><b>OBSERVACIONES</b></p> <p>La primer fisura se aprecia a los 2330 kg de carga.                  El cilindro sufre deformaciones de aproximadamente 0.6 cm antes de separarse por la mitad.                  No acepta las mismas deformaciones que los especímenes con ceniza.                  Presenta una falla central principal.</p>

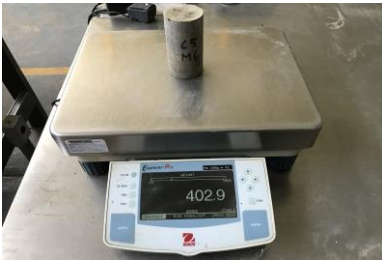
ESPECÍMEN **C5-M6**

ESPECÍMEN ANTES DE LA PRUEBA	ESPECÍMEN DESPUÉS DE LA PRUEBA

<p>OBSERVACIONES</p> <p>El espécimen muestra mucha fibra sobresaliendo en la cara superior.                  No presenta oquedades ni fallas el espécimen.                  Al mezclar no es necesario incorporar fluidificante por la ausencia de ceniza.</p>	<p>OBSERVACIONES</p> <p>La primer fisura se aprecia a los 1980 kg de carga.                  El cilindro sufre deformaciones de aproximadamente 0.2 cm antes de separarse por la mitad.                  No acepta las mismas deformaciones que los especímenes con ceniza.                  Presenta una falla central principal.</p>

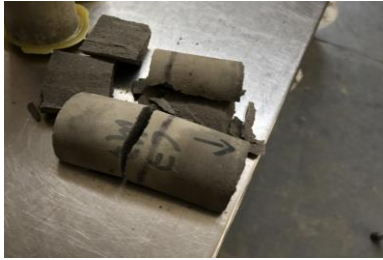
ESPECÍMEN **C7-M7**

ESPECÍMEN ANTES DE LA PRUEBA	ESPECÍMEN DESPUÉS DE LA PRUEBA

OBSERVACIONES	OBSERVACIONES
<p>El especimen no presenta fallas ni oquedades aparentes.                      Al mezclar no fue necesario incorporar fluidificante debido a la ausencia de ceniza.</p>	<p>Presenta una primer fisura a los 1510 kg de carga                      El especímen no acepta deformaciones.                      Falla súbitamente.                      Se genera solo una grieta central.                      El especímen se separa completamente al momento de falla.                      No presenta otras grietas.                      NO SE PUEDE MEDIR DEFORMACIÓN</p>

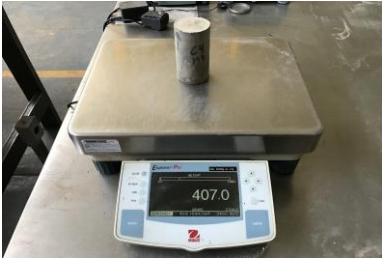
ESPECÍMEN **C4-M7**

ESPECÍMEN ANTES DE LA PRUEBA	ESPECÍMEN DESPUÉS DE LA PRUEBA

<p>OBSERVACIONES</p> <p>El especimen no presenta fallas ni oquedades aparentes. Al mezclar no fue necesario incorporar fluidificante debido a la ausencia de ceniza.</p>	<p>OBSERVACIONES</p> <p>Presenta una primer fisura a los 800 kg de carga                  El especímen no acepta deformaciones.                  Falla súbitamente.                  Se genera solo una grieta central.                  El especímen se separa completamente al momento de falla.                  No presenta otras grietas.  <b>NO SE PUEDE MEDIR DEFORMACIÓN</b></p>

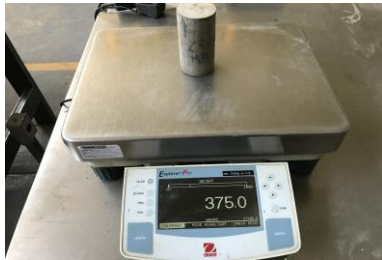
ESPECÍMEN **C5-M7**

ESPECÍMEN ANTES DE LA PRUEBA	ESPECÍMEN DESPUÉS DE LA PRUEBA

<p>OBSERVACIONES</p> <p>El especimen no presenta fallas ni oquedades aparentes.                  Al mezclar no fue necesario incorporar fluidificante debido a la ausencia de ceniza.</p>	<p>OBSERVACIONES</p> <p>Presenta una primer fisura a los 1700 kg de carga                  El especímen no acepta deformaciones.                  Falla súbitamente.                  Se genera solo una grieta central.                  El especímen se separa completamente al momento de falla.                  No presenta otras grietas.  <b>NO SE PUEDE MEDIR DEFORMACIÓN</b></p>

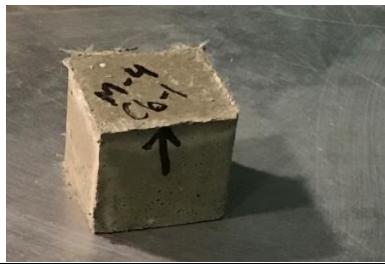
ESPECÍMEN **CB1-M4**

ESPECÍMEN ANTES DE LA PRUEBA

Se mezcló primero el cemento con la arena y la ceniza, para después agregar paulatinamente el agua, hasta lograr incorporar uniformemente estos tres, posteriormente se agrega el fluidificante y por último la fibra de polivinil alcoholico (PVA). Al mezclar el espécimen no representa dificultad. La cantidad de fibra se distribuye uniformemente. Al desmoldar los cubos no presentó dificultad, existen algunas fibras que sobresalen por las esquinas del elemento. Se centra el elemento a los cabezales de la máquina, logrando que la carga sea uniforme.

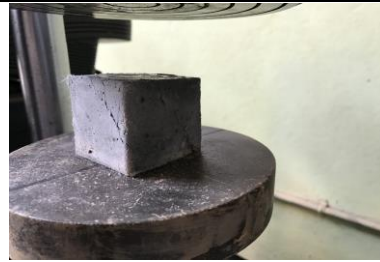
ESPECÍMEN DESPUÉS DE LA PRUEBA

La primer fisura se presenta a los 5200 kg. Después de esta carga comienzan a aparecer grietas verticales pequeñas. No falla repentinamente. Se aprecia una grieta principal en una de sus caras, del centro superior a una de sus esquinas. El resto de las grietas son más pequeñas.

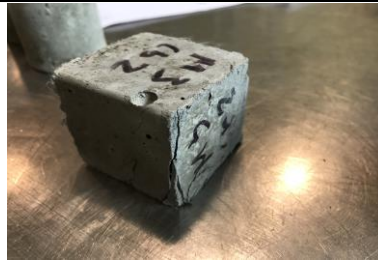
ESPECÍMEN DESPUÉS DE LA PRUEBA

Se observa la primer fisura a los 3000 kg  
SE OBSERVAN POCA CANTIDAD DE GRIETAS, PRINCIPALEMTE EN LAS ARISTAS DEL ESPECIMEN. LAS GRIETAS APARECEN VERTICALMETE DE LADO A LADO DEL ESPECÍMEN.  
SE OBSERVA UNA DEFORMACIÓN VERTICAL DE APROXIMADAMENTE 0.15 CM

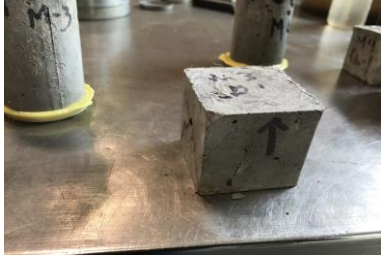
ESPECÍMEN **CB3-M3**

ESPECÍMEN ANTES DE LA PRUEBA	ESPECÍMEN DESPUÉS DE LA PRUEBA

<p>OBSERVACIONES</p> <p>Se mezcló primero el cemento con la arena y la ceniza, para después agregar paulatinamente el agua, hasta lograr incorporar uniformemente estos tres, posteriormente se agrega el fluidificante y por último la fibra. Al mezclar el espécimen no representa dificultad. La cantidad de fibra se distribuye uniformemente.</p>	<p>OBSERVACIONES</p> <p>SE OBSERVAN GRIETAS VERTICALES DESPUÉS DE LA FALLA. LA PRIMER FISURA APARECE A 5700 KG DE PRESIÓN. EL MATERIAL PUEDE RESISTIR UN POCO MÁS DESPUES DE LA CARGA DE FALLA PRINCIPAL.</p>

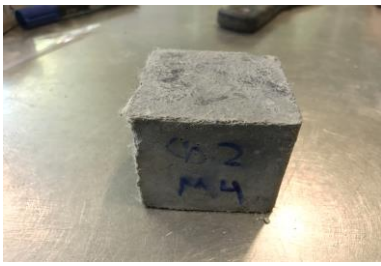
ESPECÍMEN **CB1-M6**

ESPECÍMEN ANTES DE LA PRUEBA	ESPECÍMEN DESPUÉS DE LA PRUEBA

<p><b>OBSERVACIONES</b></p> <p>Se mezcló primero el cemento con la arena y la ceniza, para después agregar paulatinamente el agua, hasta lograr incorporar uniformemente estos tres, posteriormente se agrega el fluidificante y por último la fibra de polivinil alcoholico (PVA).                  Al mezclar el espécimen no representa dificultad.                  La cantidad de fibra se distribuye uniformemente.                  Al desmoldar los cubos no presentó dificultad, existen algunas fibras que sobresalen por las esquinas del elemento.                  Se centra el elemento a los cabezales de la máquina, logrando que la carga sea uniforme.                  Se observan pocos fragmentos de fibras en las esquinas.</p>	<p><b>OBSERVACIONES</b></p> <p>No se logra observar la primer fisura. Solo aparecen las grieta de la carga máxima.                  Las deformidades del espécimen después de la prueba son:                  Alto: -1.69 mm                  base: + 0.32 mm                  ancho: +1.69 mm</p>

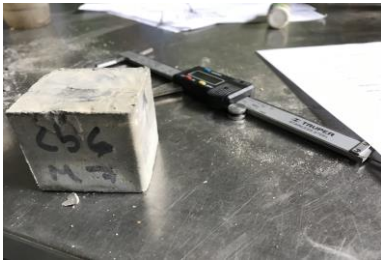
ESPECÍMEN **CB4-M6**

ESPECÍMEN ANTES DE LA PRUEBA	ESPECÍMEN DESPUÉS DE LA PRUEBA

OBSERVACIONES	OBSERVACIONES
<p>Al momento de la mezcla no fue necesario incorporar fluidificante. La mezcla es maleable. El espécimen no presenta oquedades aparentes.</p>	<p>Primer fisura a 2600 kg de carga. No acepta grandes deformaciones. No es posible medir deformaciones ya que el material se disgrega. Se observa una grieta principal. Se disgrega todo el material.</p>

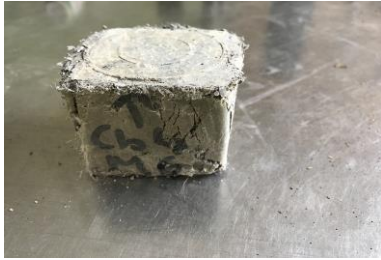
ESPECÍMEN **CB5-M6**

ESPECÍMEN ANTES DE LA PRUEBA	ESPECÍMEN DESPUÉS DE LA PRUEBA

<p>OBSERVACIONES</p> <p>La mezcla no necesitó de fluidificante, debido a la ausencia de ceniza.                  Existe presencia de fibras en las aristas del cubo.                  Se observan pequeñas oquedades en el espécimen.</p>	<p>OBSERVACIONES</p> <p>NO TIRA repentinamente.                  El espécimen acepta mucha deformación, las deformaciones son las siguientes:                  alto: - 6.423 mm                  ancho: +13.587 mm                  base: + 8.714 mm                  Se observa gran cantidad de grietas.                  La primer fisura se observa a 1,600 kg de carga</p>

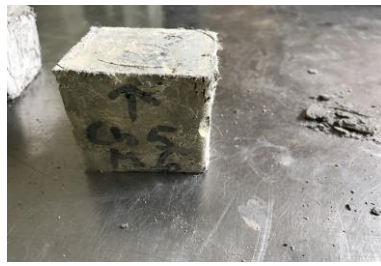
ESPECÍMEN **CB6-M6**

ESPECÍMEN ANTES DE LA PRUEBA	ESPECÍMEN DESPUÉS DE LA PRUEBA

<p>OBSERVACIONES</p> <p>La mezcla no necesitó de fluidificante, debido a la ausencia de ceniza.                  Existe presencia de fibras en las aristas del cubo.                  Se observan pequeñas oquedades en el espécimen.</p>	<p>OBSERVACIONES</p> <p>NO TIRA repentinamente.                  El espécimen acepta mucha deformación, las deformaciones son las siguientes:                  alto: - 0.72 mm                  ancho: +2.76 mm                  base: + 2.5234 mm                  Se observa gran cantidad de grietas.                  La primer fisura se observa a 2,100 kg de carga</p>

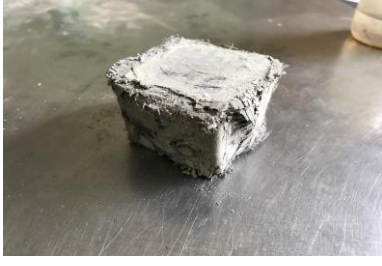
ESPECÍMEN **CB5-M3**

ESPECÍMEN ANTES DE LA PRUEBA	ESPECÍMEN DESPUÉS DE LA PRUEBA

<p>OBSERVACIONES</p> <p>La mezcla no necesitó de fluidificante, debido a la ausencia de ceniza.                  Existe presencia de fibras en las aristas del cubo.                  Se observan pequeñas oquedades en el espécimen.</p>	<p>OBSERVACIONES</p> <p>NO TIRA repentinamente.                  El espécimen acepta mucha deformación, las deformaciones son las siguientes:                  alto: - 8.93 mm                  ancho: +16.697 mm                  base: + 16.34 mm                  Se observa gran cantidad de grietas.                  La primer fisura se observa a 4,600 kg de carga</p>

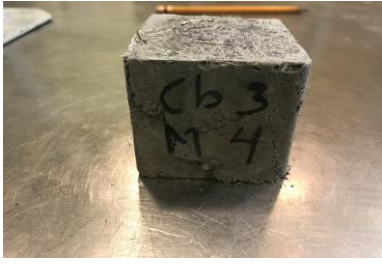
ESPECÍMEN **CB6-M3**

ESPECÍMEN ANTES DE LA PRUEBA	ESPECÍMEN DESPUÉS DE LA PRUEBA

<p><b>OBSERVACIONES</b></p> <p>Se mezcló primero el cemento con la arena y la ceniza, para después agregar paulatinamente el agua, hasta lograr incorporar uniformemente estos tres, posteriormente se agrega el fluidificante y por último la fibra de polivinil alcoholico (PVA).                  Al mezclar el espécimen no representa dificultad.                  La cantidad de fibra se distribuye uniformemente.                  Al desmoldar los cubos no presentó dificultad, existen algunas fibras que sobresalen por las esquinas del elemento.                  Se centra el elemento a los cabezales de la máquina, logrando que la carga sea uniforme.                  Se observan pocos fragmentos de fibras en las esquinas.</p>	<p><b>OBSERVACIONES</b></p> <p>LA PRIMIER FISURA SE OBSERVA A 5700 KG DE CARGA                  Solo aparecen las grieta de la carga máxima.                  Las deformidades del espécimen después de la prueba son:                  Alto: -0.7933 mm                  base: + 1.7 mm                  ancho: +1.44 mm</p>

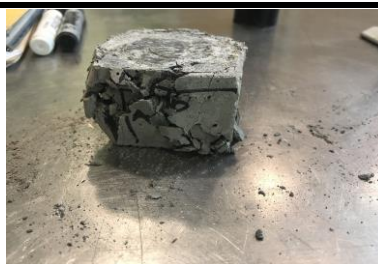
ESPECÍMEN DESPUÉS DE LA PRUEBA

Se mezcló primero el cemento con la arena y la ceniza, para después agregar paulatinamente el agua, hasta lograr incorporar uniformemente estos tres, posteriormente se agrega el fluidificante y por último la fibra.  
Al mezclar el espécimen no representa dificultad. La cantidad de fibra se distribuye uniformemente.

SE OBSERVAN GRIETAS VERTICALES DESPUÉS DE LA FALLA.  
SE OBSERVA LA PRIMER FISURA A 5275 KG DE FUERZA  
EL MATERIAL PUEDE RESISTIR UN POCO MÁS DESPUES DE LA CARGA DE FALLA PRINCIPAL.  
DEFORMACIONES:  
ALTO: -4.8033 MM  
BASE: +11.16 MM  
ANCHO: + 9.93 MM

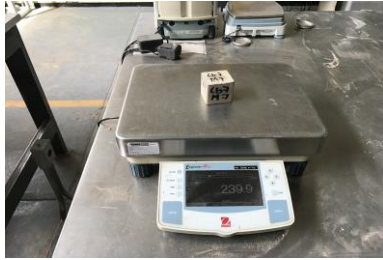
ESPECÍMEN **CB8-M7**

ESPECÍMEN ANTES DE LA PRUEBA	ESPECÍMEN DESPUÉS DE LA PRUEBA

<p>OBSERVACIONES</p> <p>Al momento de la mezcla no fue necesario incorporar fluidificante. La mezcla es maleable. El espécimen no presenta oquedades aparentes.</p>	<p>OBSERVACIONES</p> <p>Primer fisura a 1800 kg de carga. No acepta grandes deformaciones. No es posible medir deformaciones ya que el material se disgrega. Se observa una grieta principal. Se disgrega todo el material.</p>

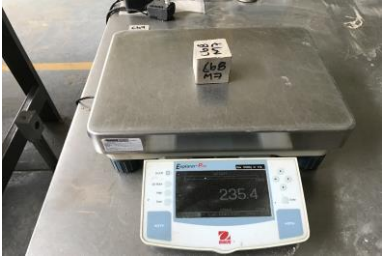
ESPECÍMEN **CB9-M7**

ESPECÍMEN ANTES DE LA PRUEBA	ESPECÍMEN DESPUÉS DE LA PRUEBA

OBSERVACIONES	OBSERVACIONES
<p>Al momento de la mezcla no fue necesario incorporar fluidificante. La mezcla es maleable. El espécimen no presenta oquedades aparentes.</p>	<p>Primer fisura a 1000 kg de carga. No acepta grandes deformaciones. No es posible medir deformaciones ya que el material se disgrega. Se observa una grieta principal. Se disgrega todo el material.</p>

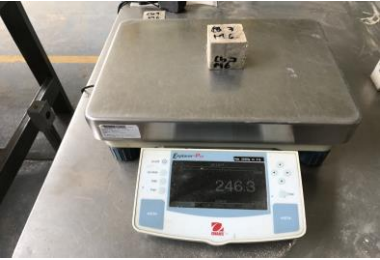
ESPECÍMEN **CB8-M6**

ESPECÍMEN ANTES DE LA PRUEBA	ESPECÍMEN DESPUÉS DE LA PRUEBA

OBSERVACIONES	OBSERVACIONES
<p>La mezcla no necesitó de fluidificante, debido a la ausencia de ceniza.                      Existe presencia de fibras en las aristas del cubo.                      Se observan pequeñas oquedades en el espécimen.</p>	<p>No falla repentinamente.                      El espécimen acepta mucha deformación, las deformaciones son las siguientes:                      alto: - 0.05 mm                      ancho: +3.29 mm                      base: + 0.67 mm                      Se observa gran cantidad de grietas.                      La primer fisura se observa a 4,100 kg de carga</p>

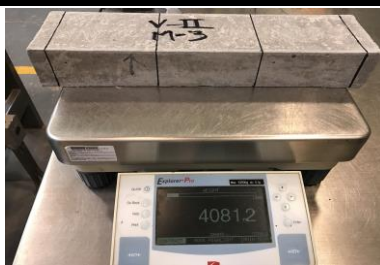
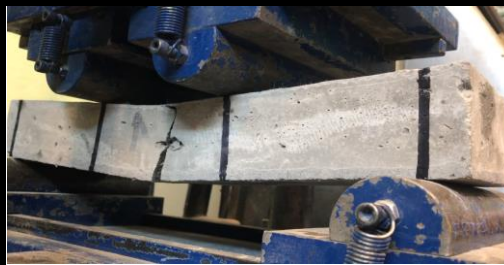
ESPECÍMEN ANTES DE LA PRUEBA

ESPECÍMEN DESPUÉS DE LA PRUEBA

Se mezcló primero el cemento con la arena y la ceniza, para después agregar paulatinamente el agua, hasta lograr incorporar uniformemente estos tres, posteriormente se agrega el fluidificante y por último la fibra.

SE OBSERVAN POCA CANTIDAD DE GRIETAS, EL CONCRETO SE FISURA PERO CONTINÚA RESISTIENDO CARGA SIN SEPARARSE. LAS FIBRAS APORTAN MAYOR RESISTENCIA DESPUES DE FALLAR EL ELEMENTO. LA LONGITUD MENOR A LA FISURA CENTRAL ES DE 19.1 CM

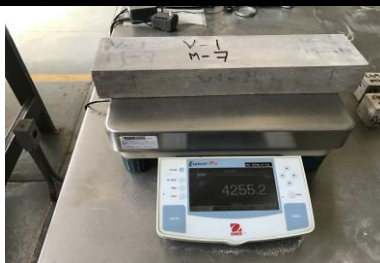
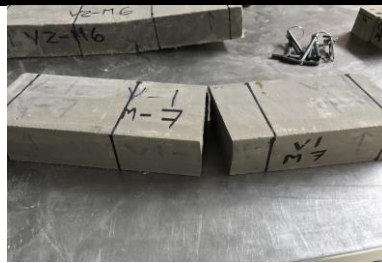
ESPECÍMEN ANTES DE LA PRUEBA

ESPECÍMEN DESPUÉS DE LA PRUEBA

Al momento de la mezcla no fue necesario incorporar fluidificante.  
 La mezcla es maleable.  
 El espécimen no presenta oquedades aparentes.

SE OBSERVA SOLO UNA GRIETA  
 EL ELEMENTO FALLA SÚBITAMENTE  
 NO SE OBSERVA LA PRIMER FISURA  
 MENOR LONGITUD A FALLA 18 CM

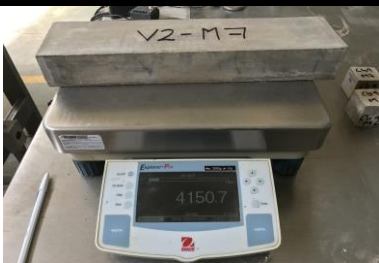
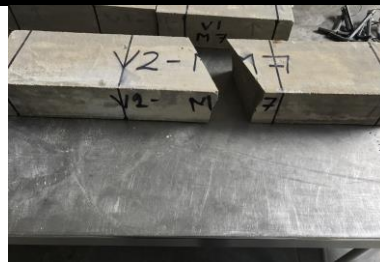
ESPECÍMEN ANTES DE LA PRUEBA

ESPECÍMEN DESPUÉS DE LA PRUEBA

Al momento de la mezcla no fue necesario incorporar fluidificante.  
 La mezcla es maleable.  
 El espécimen no presenta oquedades aparentes.

SE OBSERVA SOLO UNA GRIETA  
 EL ELEMENTO FALLA SÚBITAMENTE  
 NO SE OBSERVA LA PRIMER FISURA  
 MENOR LONGITUD A FALLA 16 CM

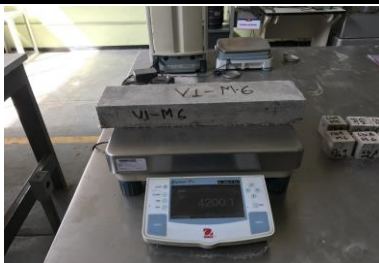
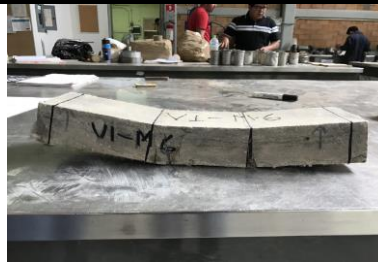
ESPECÍMEN ANTES DE LA PRUEBA

ESPECÍMEN DESPUÉS DE LA PRUEBA

La mezcla no necesitó de fluidificante, debido a la ausencia de ceniza.  
 Existe presencia de fibras en las aristas.  
 Se observan pequeñas oquedades en el espécimen.

SE OBSERVAN DOS GRIETAS DE FALLA  
 SE OBSERVA LA PRIMER FISURA A 380 KG DE CARGA  
 EL ELEMENTO NO FALLA SÚBITAMENTE  
 MENOR LONGITUD A FALLA 17 CM

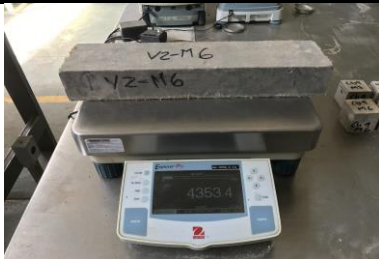
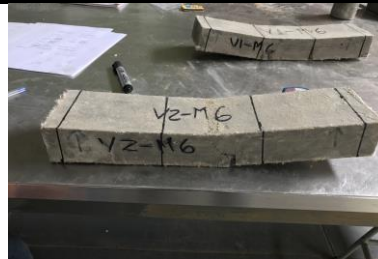
ESPECÍMEN ANTES DE LA PRUEBA

ESPECÍMEN DESPUÉS DE LA PRUEBA

La mezcla no necesitó de fluidificante, debido a la ausencia de ceniza.  
 Existe presencia de fibras en las aristas  
 Se observan pequeñas oquedades en el espécimen.

SE OBSERVAN DOS GRIETAS DE FALLA  
 SE OBSERVA LA PRIMER FISURA A 450 KG DE CARGA  
 EL ELEMENTO NO FALLA SÚBITAMENTE  
 MENOR LONGITUD A FALLA 19 CM

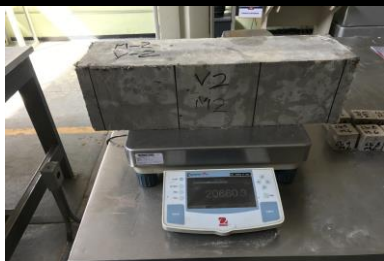
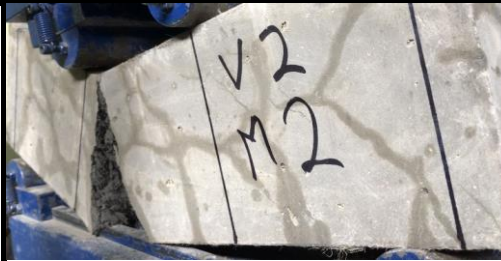
ESPECÍMEN ANTES DE LA PRUEBA

ESPECÍMEN DESPUÉS DE LA PRUEBA

A la edad de 28 días el espécimen continua humedo, la razón por la cual continúa humedo en el interior es la cantidad de fluidificante incorporado a la mezcla.  
 Al terminar la prueba se rompió por completo el pecimen para observar la consistencia del material y se encuentra que los agregados siguen mojados.  
 Probablemente es necesario dejarlos más tiempo fuera de la tina de curado para lograr que el espécimen libere toda el agua encapsulada.  
 Al momento de hacer la mezcla su manipulación e incorporación de agregados presentaba gran dificultad, debido al alto porcentaje de fibras, fué necesario agregar mayor cantidad de agua en el momento de la mezcla

SE OBSERVA SOLO UNA GRIETA  
 NO SE OBSERVA LA PRIMER FISURA  
 EL ELEMENTO NO FALLA SÚBITAMENTE  
 MENOR LONGITUD A FALLA 19 CM

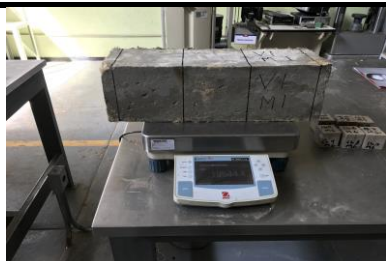
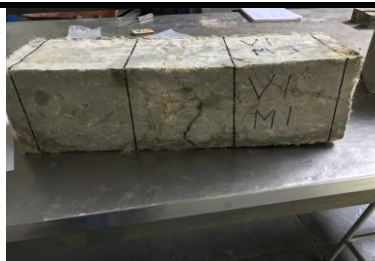
ESPECÍMEN ANTES DE LA PRUEBA

ESPECÍMEN DESPUÉS DE LA PRUEBA

Se decide no incorporar la misma cantidad de fibras, por la dificultad de integrar los agregados.  
 Se integró mayor cantidad de agua a la mezcla.  
 El espécimen se logra desmoldar hasta las 120 horas.  
 Probablemente es necesario dejarlos más tiempo fuera de la tina de curado para lograr que el espécimen libere toda el agua encapsulada.

SE OBSERVA SOLO UNA GRIETA  
 NO SE OBSERVA LA PRIMER FISURA  
 EL ELEMENTO NO FALLA SÚBITAMENTE  
 MENOR LONGITUD A FALLA 24 CM

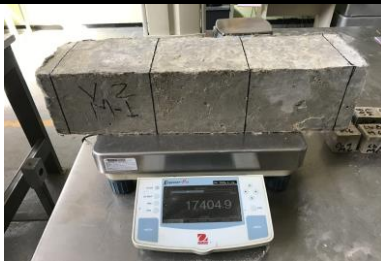
ESPECÍMEN ANTES DE LA PRUEBA

ESPECÍMEN DESPUÉS DE LA PRUEBA

Se decide no incorporar la misma cantidad de fibras, por la dificultad de integrar los agregados.  
 Se integró mayor cantidad de agua a la mezcla.  
 El espécimen se logra desmoldar hasta las 120 horas.  
 Probablemente es necesario dejarlos más tiempo fuera de la tina de curado para lograr que el espécimen libere toda el agua encapsulada.

SE OBSERVA SOLO UNA GRIETA  
 NO SE OBSERVA LA PRIMER FISURA  
 EL ELEMENTO NO FALLA SÚBITAMENTE  
 MENOR LONGITUD A FALLA 25 CM
