FACULTAD DE ARQUITECTURA

AMPLIACIÓN DEL CENTRO DE REHABILITACIÓN INTEGRAL EN SAN SALVADOR EL SECO, PUEBLA

MAYO 2024

TESIS

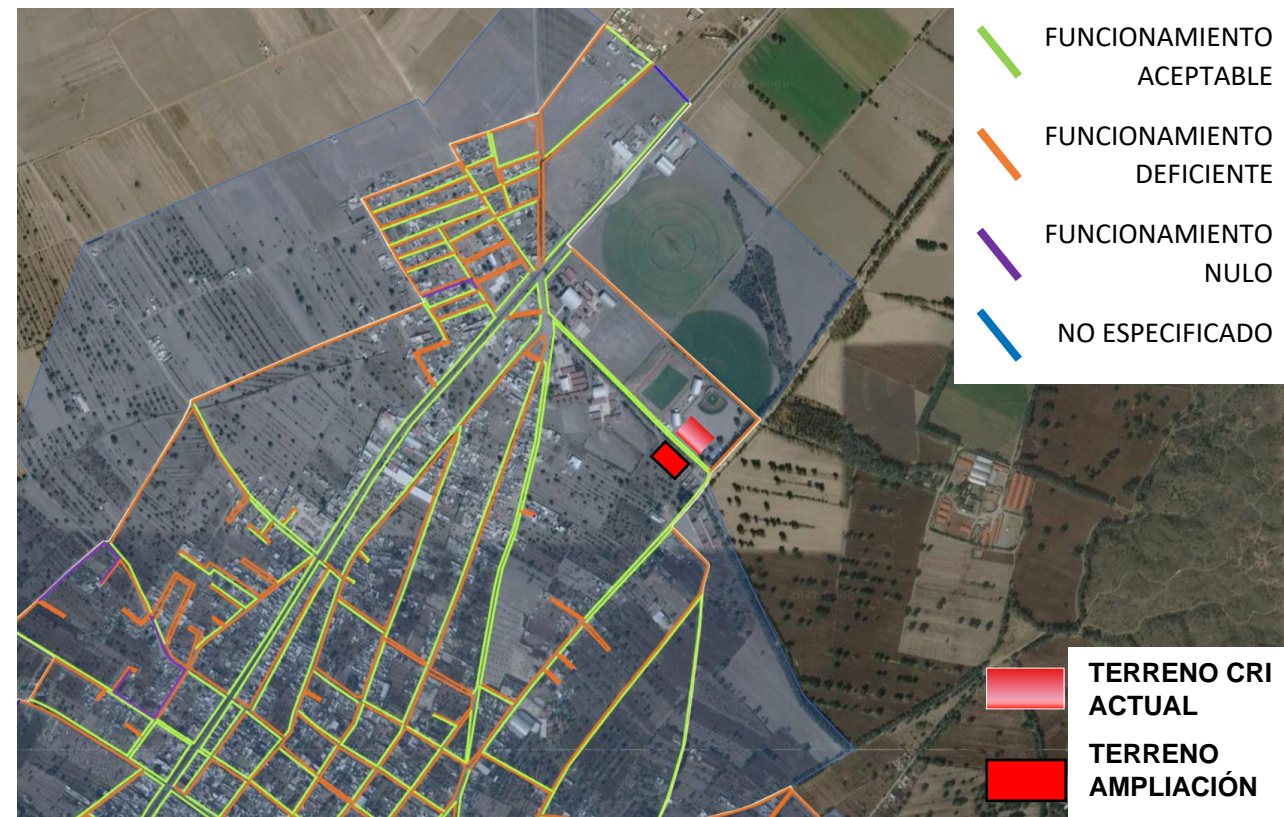
Anexo 4.7 – Mapa de alumbrado público y servicio eléctrico en la colonia Álamo, San Salvador El Seco, cortesía del INEGI (2022).

Como se puede ver, la colonia está en un estado de calidad variada. Una buena cantidad de las calles de la colonia Álamo están en un buen estado, manteniendo un estándar de limpieza y orden que cumple con las necesidades de la población, sin embargo, estas carecen de rampas y señalización de paso peatonal, lo cual reduce su calidad y comodidad. El alumbrado público y servicio de electricidad están en un punto medio de calidad, ya que la colonia cuenta con varias calles las cuales no tienen estos servicios básicos cubiertos de manera correcta. Por último, el servicio de drenaje es completamente disfuncional, no solo en la colonia, sino en toda la localidad de San Salvador El Seco; se hicieron preguntas a la gente local sobre este último punto, y en todos los casos dijeron que el servicio de drenaje ha sido un problema persistente desde hace años

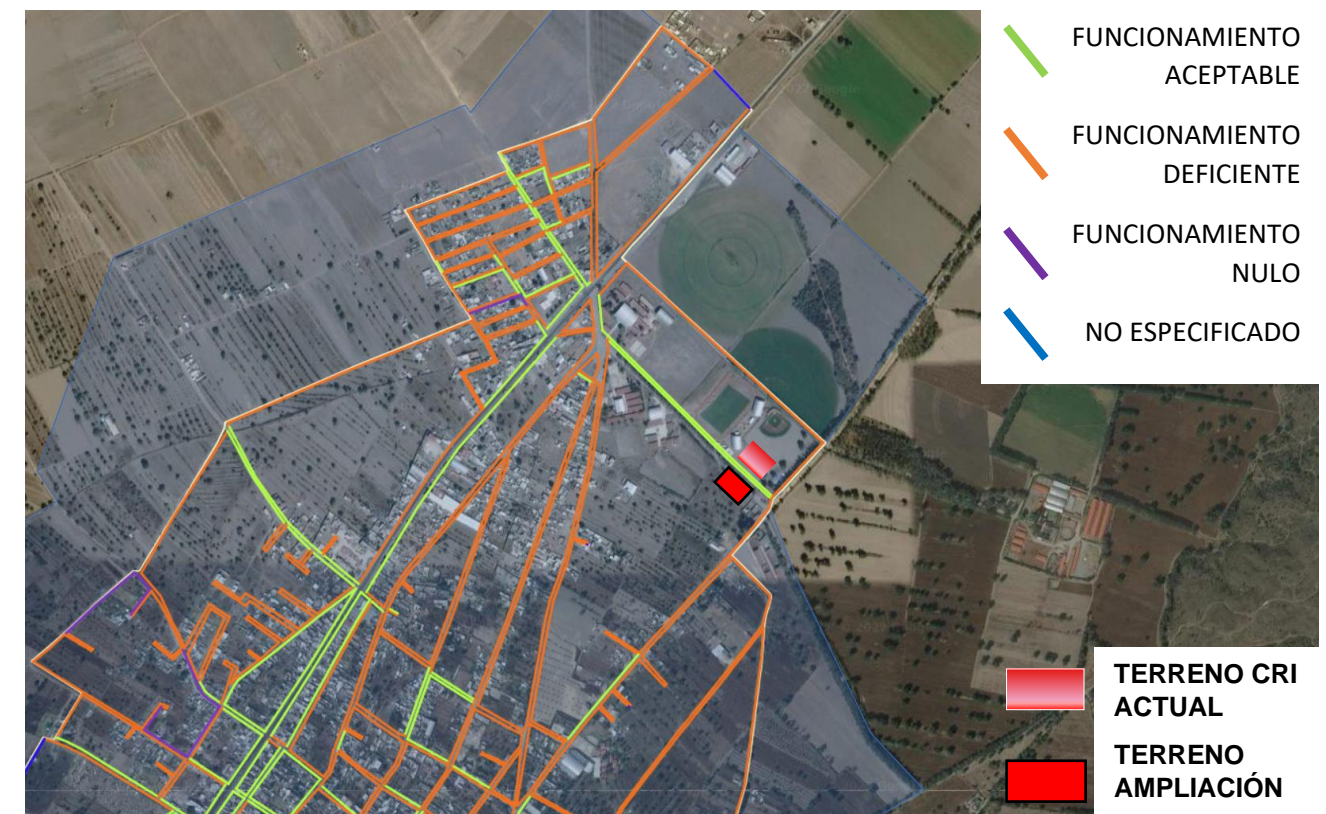
De la misma forma que en el apartado de infraestructura, se mostrarán una serie de mapas representando el estado del mobiliario urbano de la zona en diferentes aspectos; el color verde simboliza un funcionamiento aceptable, el color naranja funcionamiento deficiente, el color morado un funcionamiento nulo, y el color azul uso no especificado. El predio del proyecto está remarcado de color rojo.

Anexo 4.15 – Mapa de banquetas en la colonia Álamo, San Salvador El Seco, cortesía del INEGI (2022).

De acuerdo con la información anterior, se puede confirmar el estado de calidad en el que se encuentra el mobiliario urbano de la zona; el único conjunto de elementos que se puede considerar como apto para cumplir las necesidades de la población sería el de las guarniciones, ya que todos los otros puntos cuentan con varias carencias y deterioros muy marcados. Las banquetas, bancas y baldosas en la colonia y zonas convecinas están, en su mayoría, agrietadas, sucias y faltas de mantenimiento; las papeleras públicas y bolardos presentan suciedad y varios daños en el material en forma de rayones y abolladuras; las cabinas telefónicas y los semáforos, en esta zona de San Salvador El Seco son inexistentes, sin embargo, sí que existen varios tipos de dicho mobiliario en el centro de la zona local.

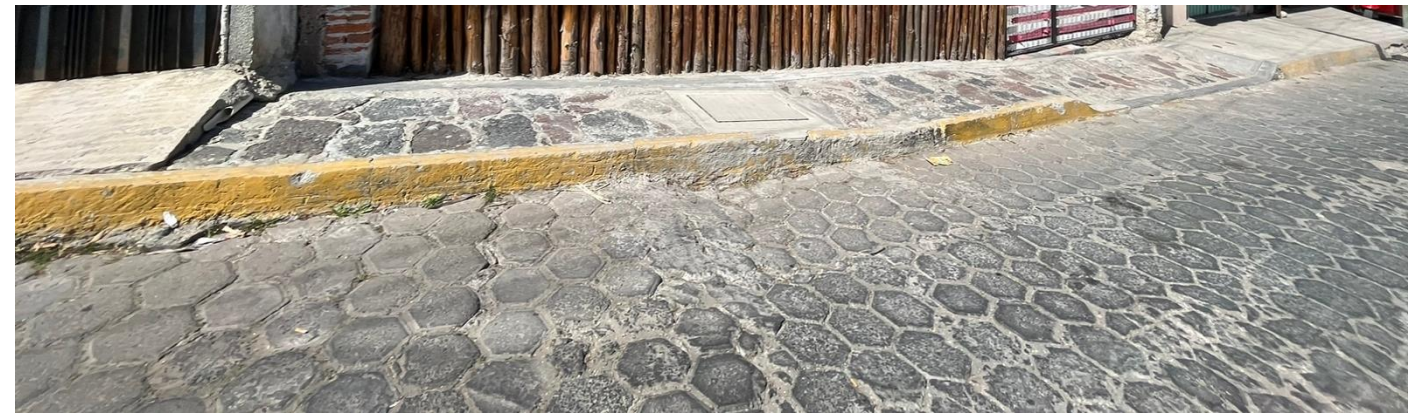
Imagen 12. Rojas, J. (2023). Estado de las banquetas en San Salvador El Seco [Fotografía]. San salvador el Seco, Puebla, México.

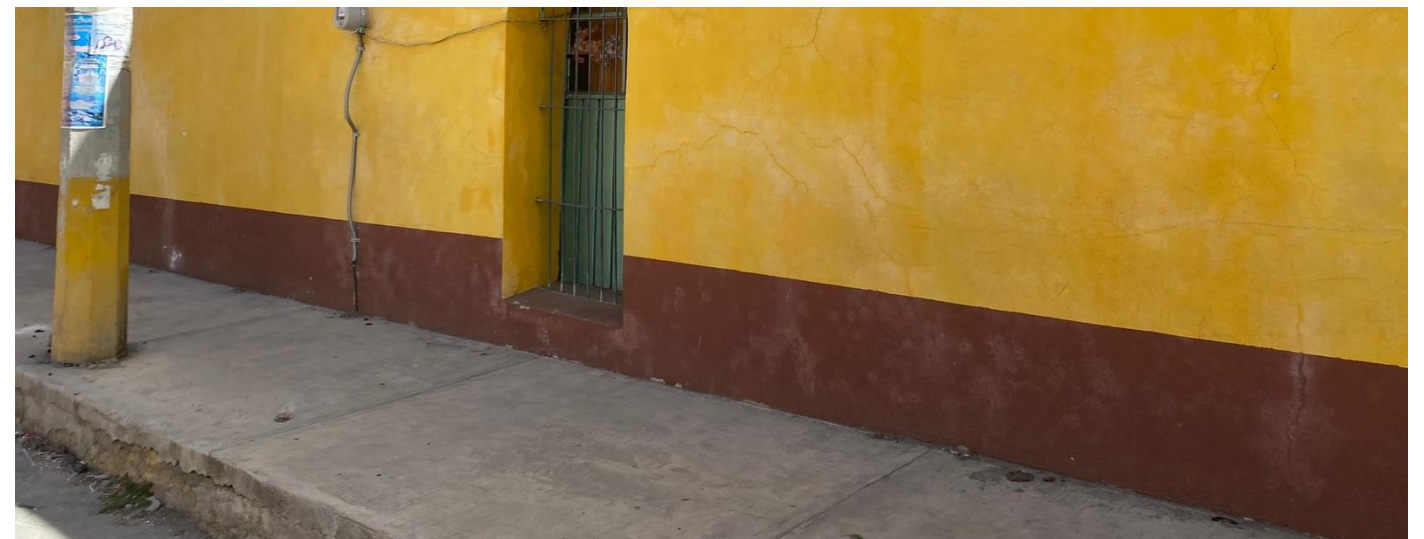
Imagen 13. Rojas, J. (2023). Estado de las guarniciones en San Salvador El Seco [Fotografía]. San salvador el Seco, Puebla, México.

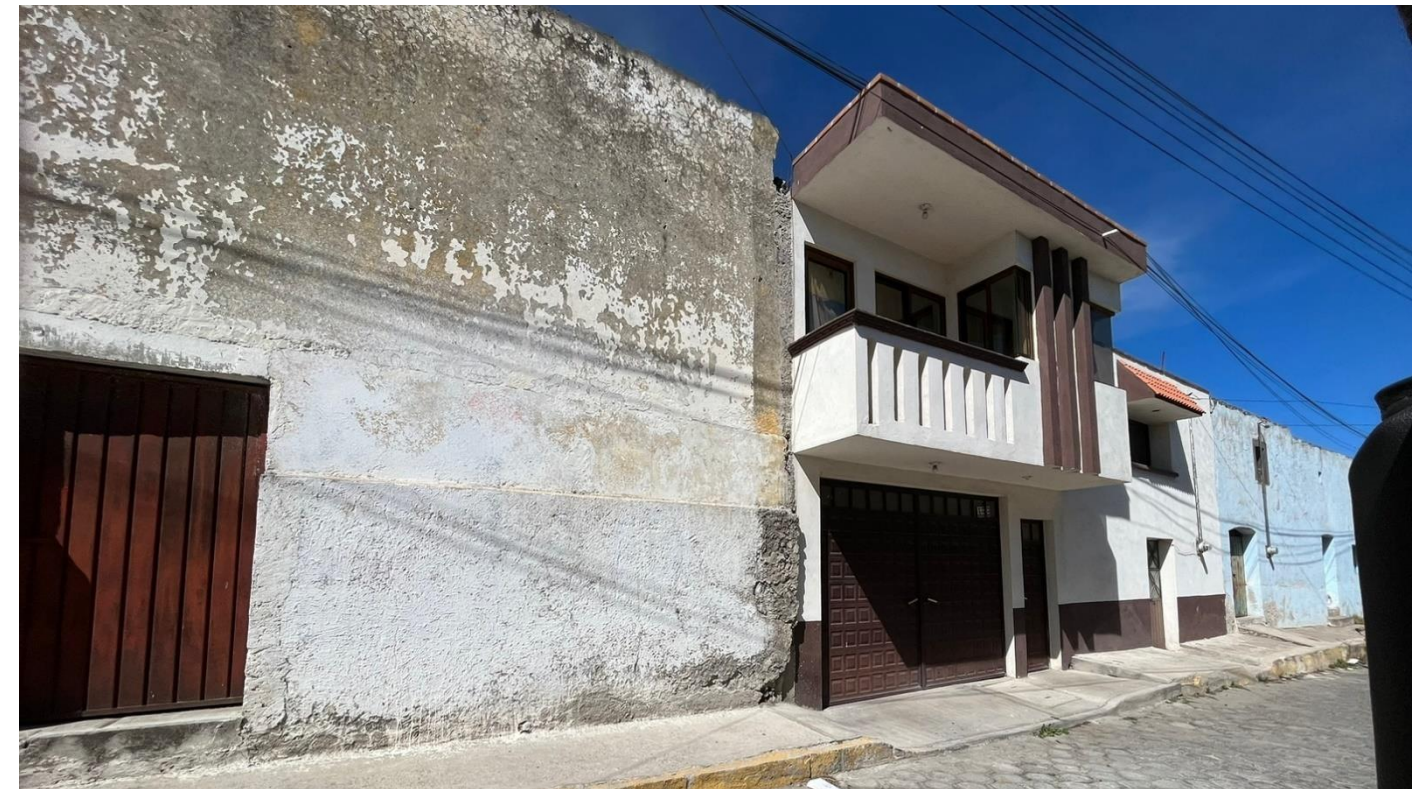
La gran mayoría de edificaciones públicas de San Salvador El Seco presentan algún tipo de deterioro físico, químico o vegetal en las fachadas, lastimando la imagen pública que estas tienen frente a los habitantes de la localidad. Por otro lado, las viviendas en San Salvador El Seco presentan los mismos deterioros y problemas que tienen las edificaciones, además de en ciertos casos, presentar signos de estar inacabadas.

Imagen 15. Rojas, J. (2023). Fachada de vivienda en la colonia Álamo [Fotografía]. San salvador el Seco, Puebla, México.

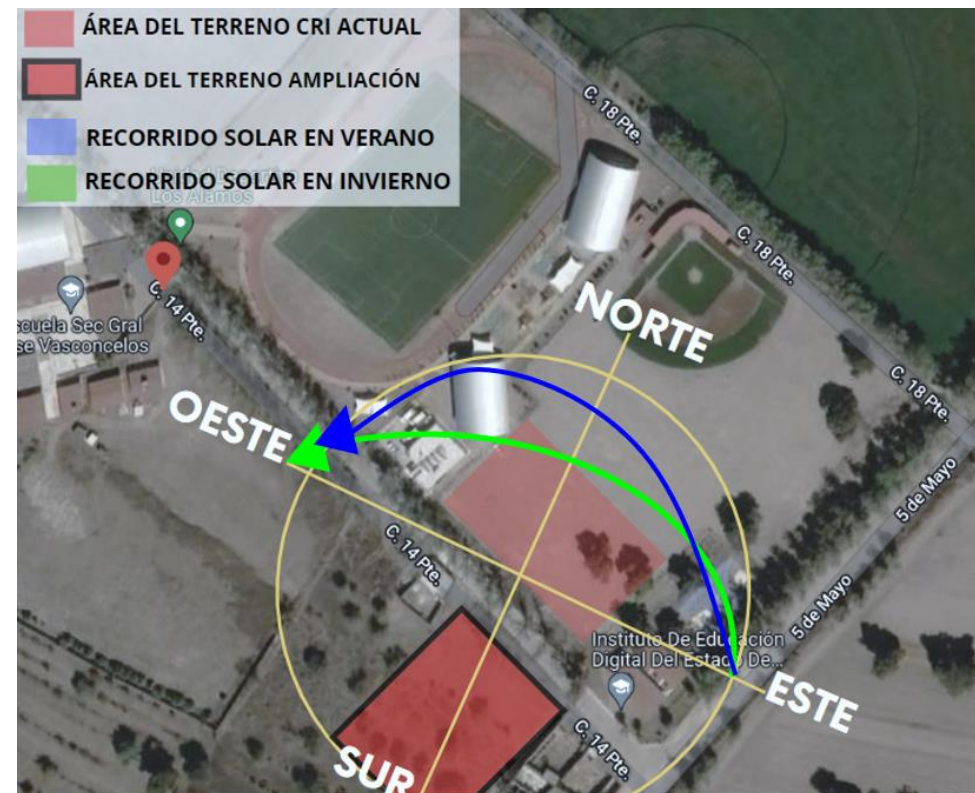
Existe presencia de vegetación (árboles) en el perímetro colindante con la Calle 14 Poniente, vialidad principal donde se encontrará el acceso principal a la edificación.

En la zona Este se colinda con aulas tipo “CAPCEE”, al Norte con una cancha de béisbol, oficinas del Instituto de Capacitación para el Trabajo del Estado de Puebla y una cancha de baloncesto en el lado Oeste.

Imagen 5 – Recorrido del sol en el predio. Esquema creado por tesistas.

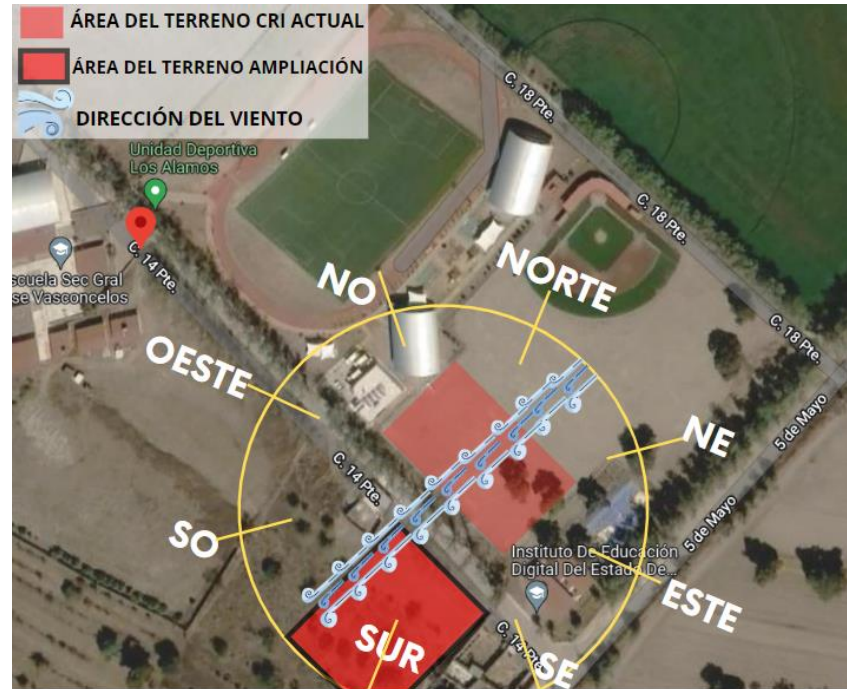
La tendencia del viento predominante en San Salvador El Seco, hora tras hora, es desde el noreste hacia el sudoeste a lo largo de todo el año

Imagen 6 – Sentido del viento en el predio. Esquema creado por tesistas.

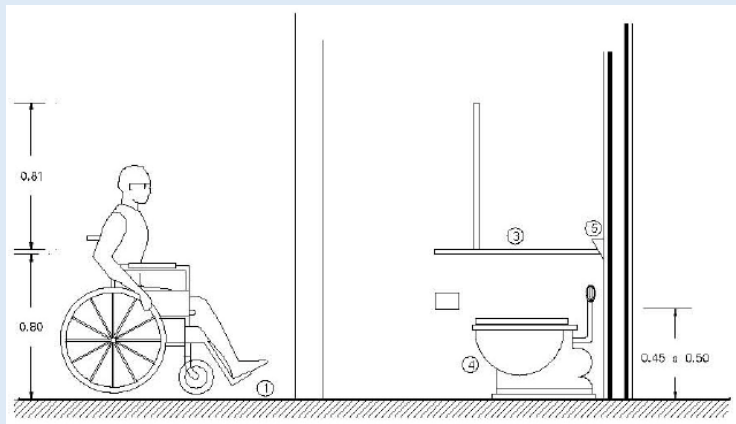
- a) Inodoro 45 a 50 cm de altura.
- b) Lavabo 76 a 80 cm de altura.
- c) Banco de regadera 45 a 50 cm de altura.
- d) Accesorios eléctricos 80 a 90 cm de altura.
- e) Manerales de regadera 60 cm de altura.
- f) Accesorios 120 cm de altura máxima.

<p>Anexo tablas 5 – Diagrama ejemplo altura del inodoro. Recuperado de MANUAL TÉCNICO DE ACCESIBILIDAD APLICABLE A CONSTRUCCIONES EN EL MUNICIPIO DE PUEBLA (2011).</p>

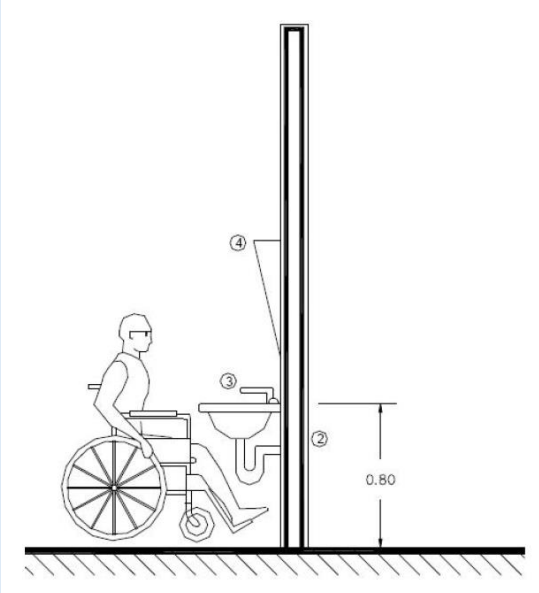
<p>Anexo tablas 6 – Diagrama ejemplo altura del lavamanos. Recuperado de MANUAL TÉCNICO DE ACCESIBILIDAD APLICABLE A CONSTRUCCIONES EN EL MUNICIPIO DE PUEBLA (2011).</p> <p>Los lavamanos deberán tener un claro inferior libre, que permita la aproximación en silla de ruedas, sin la obstrucción de faldones.</p>

<ol style="list-style-type: none"> 1. Área de piso antiderrapante de aproximación a lavamanos. 2. Lavamanos sin faldón inferior. 3. Manerales de tres tipos: palanca, brazo o sensor. 4. Espejo con inclinación de 10 grados a partir de 0.9 m de altura.
Baños mingitorios	<ol style="list-style-type: none"> 1. El mingitorio no debe exceder una altura máxima de 0.9 metros. 2. Se deben disponer barras de apoyo cerca del mingitorio. 3. Se debe instalar una guía táctil en el suelo. 4. Debe haber un gancho para muletas. 5. La altura mínima del mingitorio debe ser de 0.7 metros.

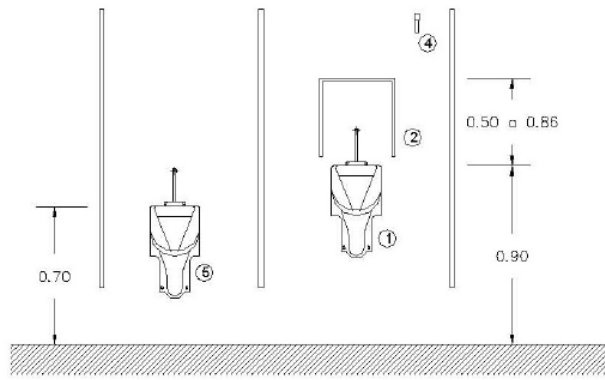
<p>Anexo tablas 7 – Diagrama ejemplo altura de mingitorio. Recuperado de MANUAL TÉCNICO DE ACCESIBILIDAD APLICABLE A CONSTRUCCIONES EN EL MUNICIPIO DE PUEBLA (2011).</p>
Accesorios de baño	<p>Los accesorios del baño deben colocarse a una altura que no supere los 1.2 metros y no deben interferir con la circulación.</p>

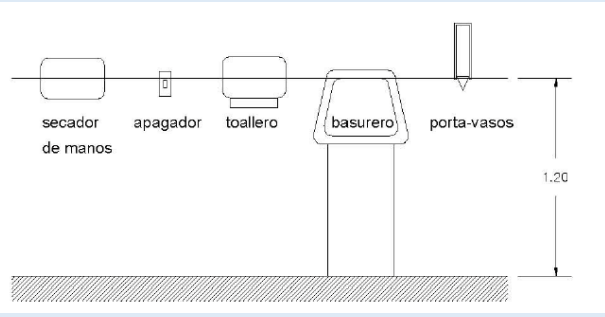
<p>Anexo tablas 8 – Diagrama ejemplo altura de accesorios de baños. Recuperado de MANUAL TÉCNICO DE ACCESIBILIDAD APLICABLE A CONSTRUCCIONES EN EL MUNICIPIO DE PUEBLA (2011).</p>

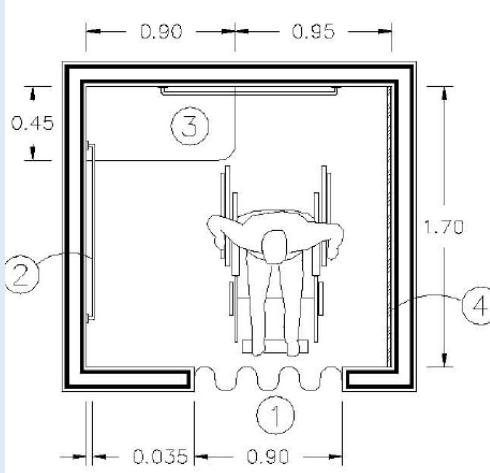
<p>Anexo tablas 11 – Diagrama ejemplo de dimensiones mínimos para vestidores. Recuperado de MANUAL TÉCNICO DE ACCESIBILIDAD APLICABLE A CONSTRUCCIONES EN EL MUNICIPIO DE PUEBLA (2011).</p> <p>Es necesario colocar barras de apoyo en al menos dos paredes y una banca firmemente fijada.</p> <p>Equipamiento:</p> <ol style="list-style-type: none"> 1. Puerta plegable o con abatimiento exterior con un claro libre mínimo de 0.9 m. 2. Barras de apoyo. 3. Banca. 4. Espejo a partir de 20 cm de altura.

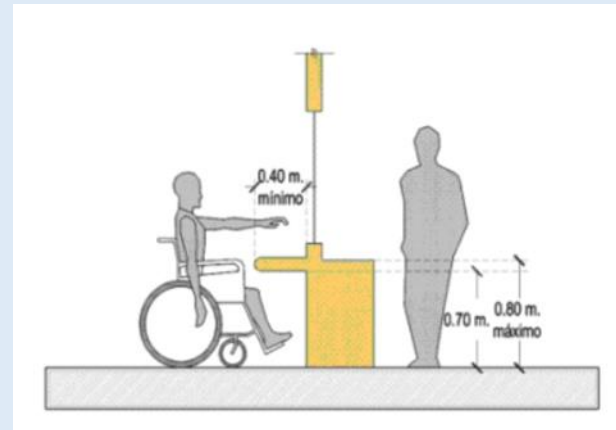
16. Dispositivo guía para personas con discapacidad visual, como una franja de textura rugosa de 15 cm o un cambio de material en el suelo.
17. Teléfono adaptado para personas con discapacidad auditiva.
18. Letrero o calcomanía con el símbolo internacional de personas con discapacidad.
19. Placa o material con textura ubicada a 30-60 cm del letrero en Braille en la pared.
20. Letrero en la pared con el símbolo internacional de teléfono de texto para personas con discapacidad auditiva, con una flecha indicando la dirección.
21. Cambio de material y textura a una distancia de 120 cm de una puerta, obstáculo o servicio.
22. Señalización de información en el techo.
23. Área designada para personas de baja estatura.

Anexo tablas 13 – Diagrama de alturas para mostradores de control. Recuperado de NOM-030-SSA3-2013 (2013)

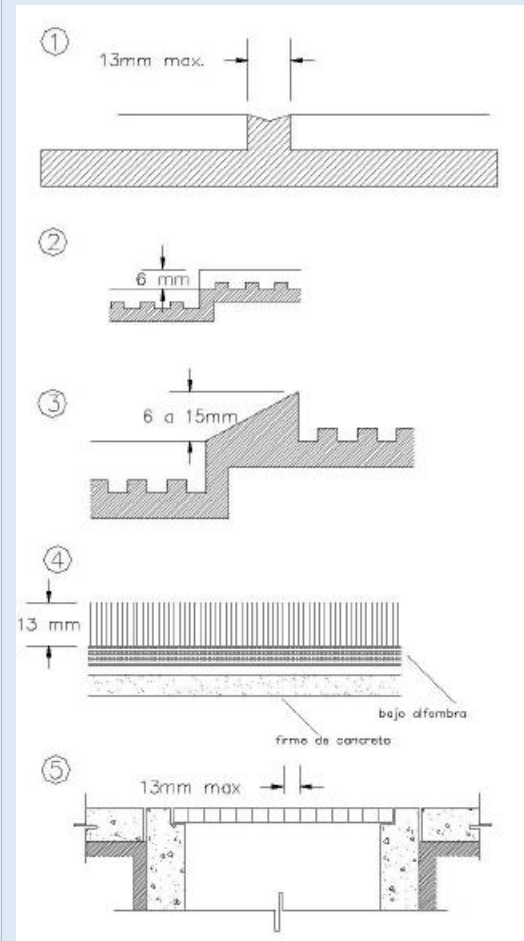
<p>Las escaleras deberán tener pasamanos a 75 y 90 cm de altura, considerando 30 cm más en ambos extremos.</p> <p>En las circulaciones bajo las escaleras, deberá existir una barrera a partir de la proyección del límite de 1.9 m de altura bajo la rampa.</p>
<p>Pisos</p>	<p>Se requiere el uso de revestimientos para suelos tanto en interiores como en exteriores que sean antiderrapantes y que no generen reflejos excesivos de luz. Los suelos exteriores deben tener una pendiente hidráulica del 2%. Además, las juntas entre diferentes materiales y las separaciones de rejillas en el suelo no deben superar los 13 mm de ancho.</p>

<p>Anexo tablas 16 – Diagrama ejemplo de pisos y acabados Recuperado de MANUAL TÉCNICO DE ACCESIBILIDAD APLICABLE A CONSTRUCCIONES EN EL MUNICIPIO DE PUEBLA (2011).</p>
<p>Puertas</p>	<p>Cada puerta debe tener una abertura libre mínima de 0.9 metros. Además, todas las puertas deben ser de fácil uso, con preferencia por manijas tipo palanca o barra. Los marcos de las puertas deben ser seguros, evitando aristas afiladas y deben tener un color que contraste con las paredes. Además, es</p>

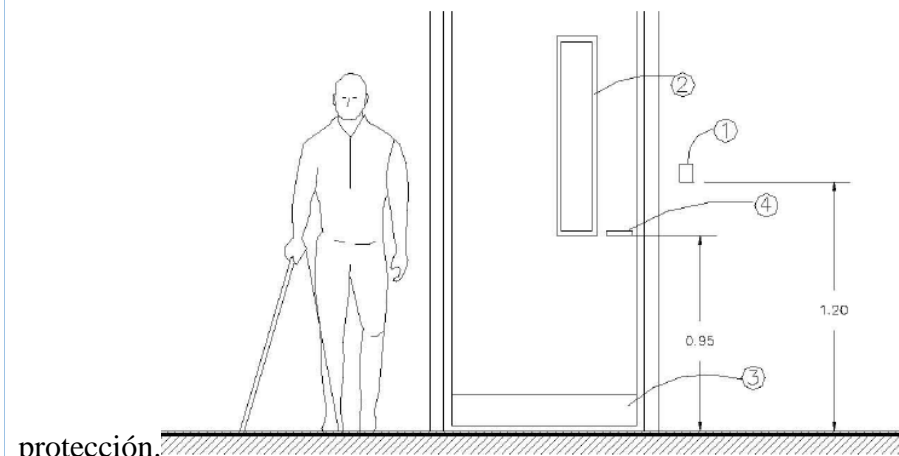
<p>Anexo tablas 17 – Diagrama ejemplo de puertas y medidas. Recuperado de MANUAL TÉCNICO DE ACCESIBILIDAD APLICABLE A CONSTRUCCIONES EN EL MUNICIPIO DE PUEBLA (2011).</p>
<p>Rampas</p>	<p>La longitud máxima entre descansos de las rampas será de 6 metros, mientras que los descansos tendrán una longitud mínima igual al ancho de la rampa y nunca menor a 1.2 metros. Se sugiere que la pendiente de las rampas sea del 6%, con un máximo del 8%; en este último caso, la longitud entre descansos se reducirá a 4.5 metros.</p> <p>Los pasamanos de las rampas deben estar a una altura de 75 y 90 centímetros, con una extensión adicional de 30 centímetros en ambos extremos.</p> <p>En las áreas bajo las rampas, se debe instalar una barrera a partir de una altura proyectada de 1.9 metros desde el suelo.</p> <p>Al inicio y final de la rampa, no deben haber obstáculos ni elementos que impidan el desplazamiento libre y seguro.</p>

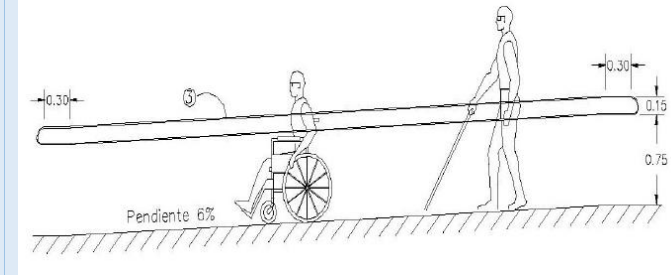
<p>Anexo tablas 18 – Diagrama ejemplo de pendientes en rampas y altura de pasamanos. Recuperado de MANUAL TÉCNICO DE ACCESIBILIDAD APLICABLE A CONSTRUCCIONES EN EL MUNICIPIO DE PUEBLA (2011).</p>

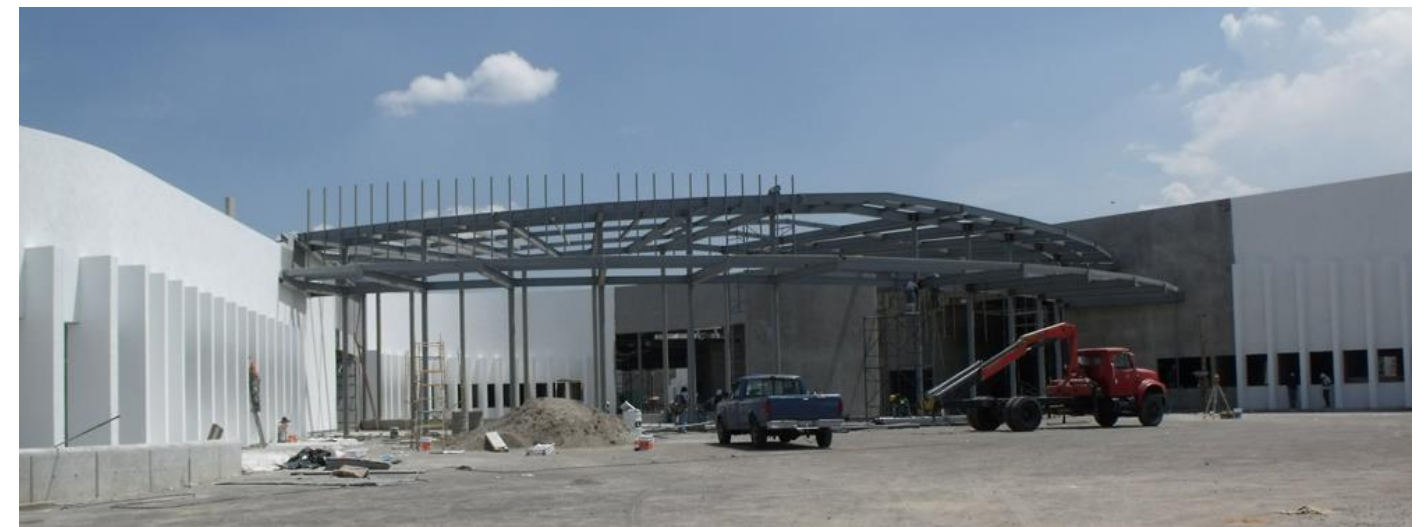
La estructura externa de la construcción se conforma de paredes de concreto y algunas partes de una estructura metálica.

Figura 20. Sánchez, R. (2013). CRIT PUEBLA Proceso constructivo [Fotografía]. Recuperado de <https://prezi.com/w-axq9lfnh8r/crit-puebla/?frame=1a269a25d44b95a652334edcab439c855e591bea>

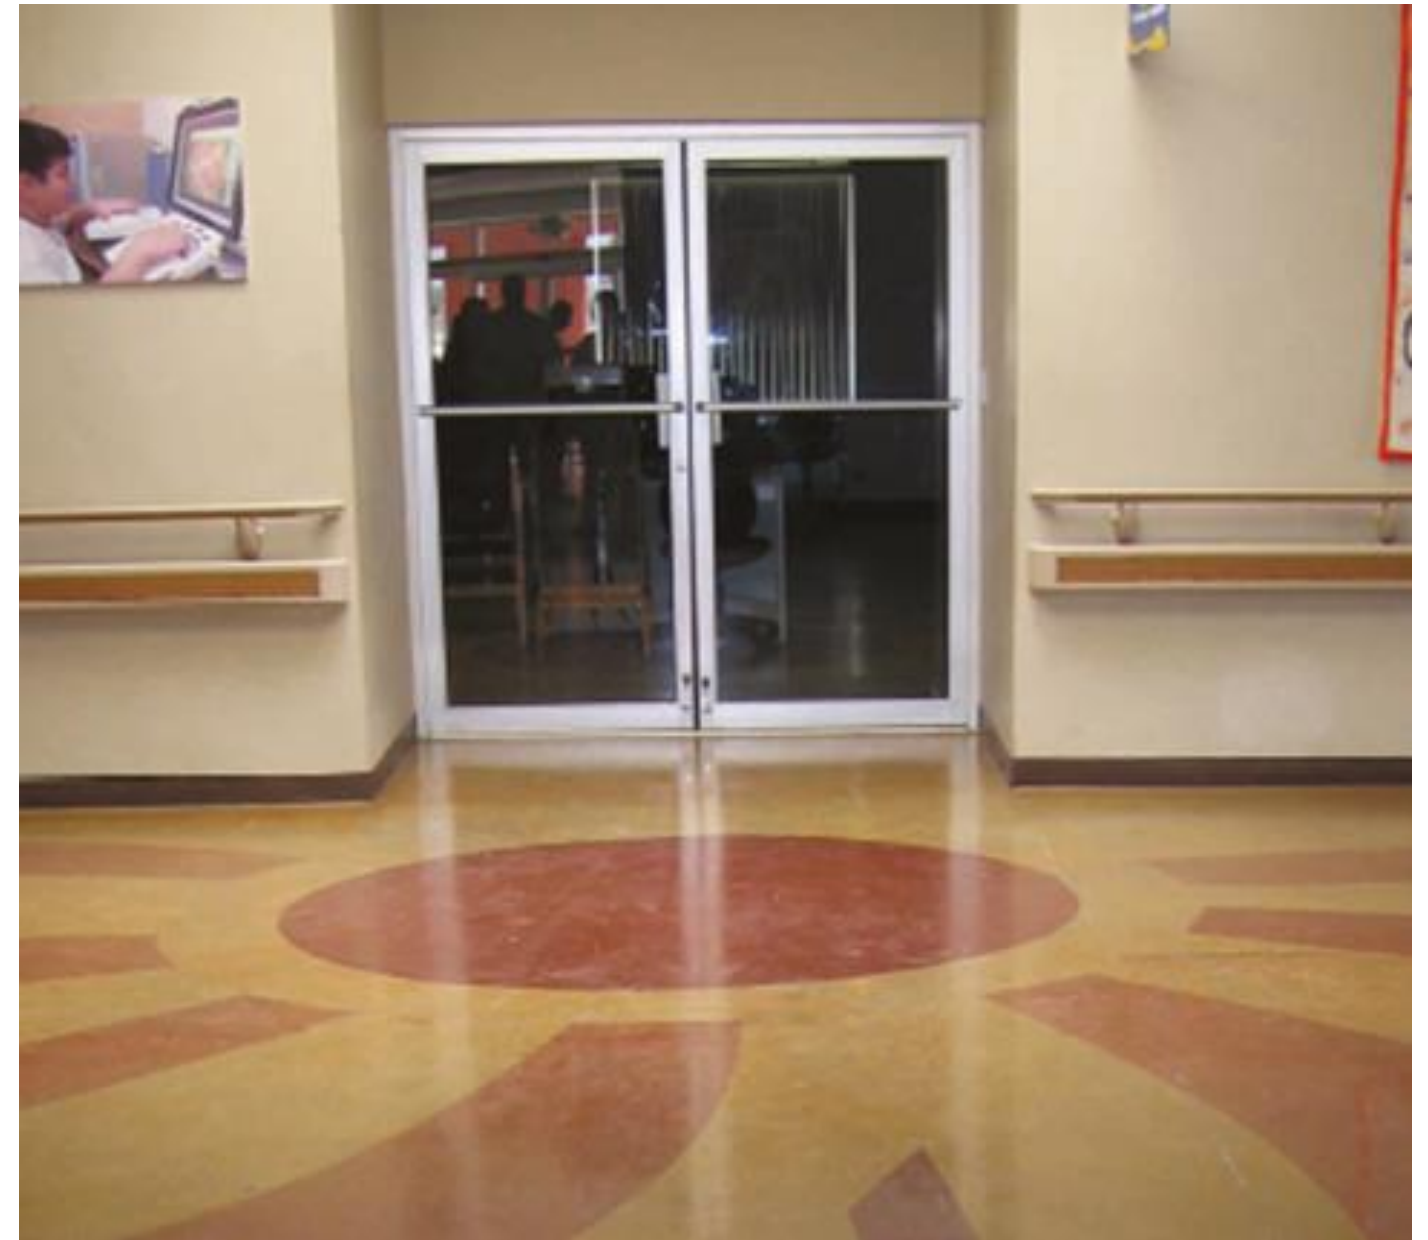
La construcción del edificio está conformada a base de un sistema de construcción tradicional, teniendo muros de block, una estructura de traveses de concreto o acero, y cimientos de concreto reforzado convencional, pero lo que más destaca de este edificio son sus pisos, ya que, a pesar de ser de concreto se trabajó de tal manera que le da una apariencia similar al granito, y a los muros se le dio una textura estriada vertical a base de mortero. Como se muestra en la imagen:

Figura 25. Martínez, M. (2006, agosto). Centro de Rehabilitación de Tijuana Pasillo al interior del edificio. [Fotografía]. Recuperado de <https://www.imcyc.com>

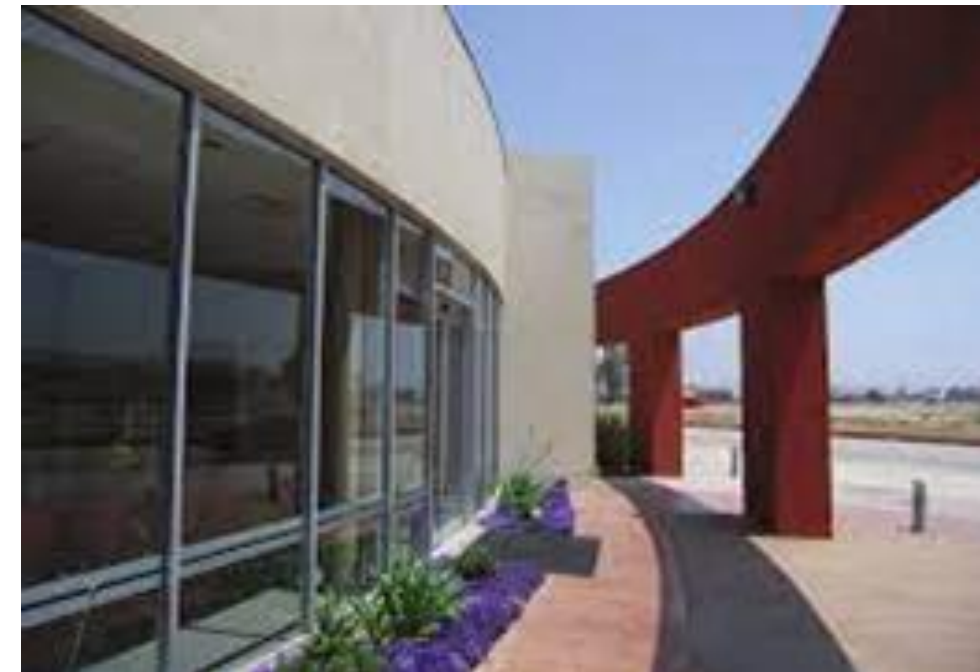
En cuanto a la forma del edificio, este se conforma de elemetos tanto rectos como curvos. El elemento curvo haciéndose presente y predominando en su fachada principal y en el resto del edificio los elementos rectos.

Figura 27. Martínez, M. (2006, agosto). Centro de Rehabilitación de Tijuana Curvatura de la fachada principal del edificio. [Fotografía]. Recuperado de <https://www.imcyc.com>

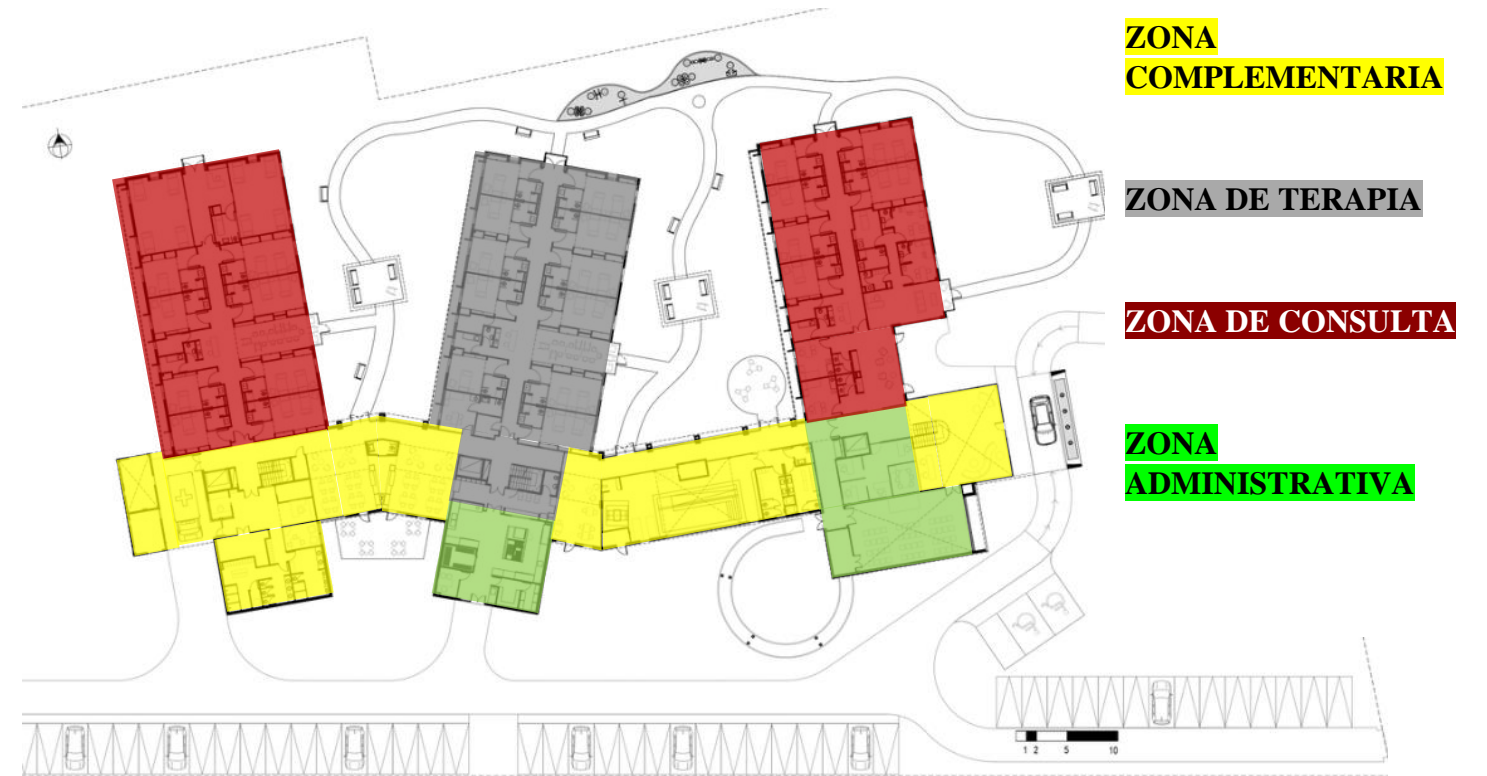
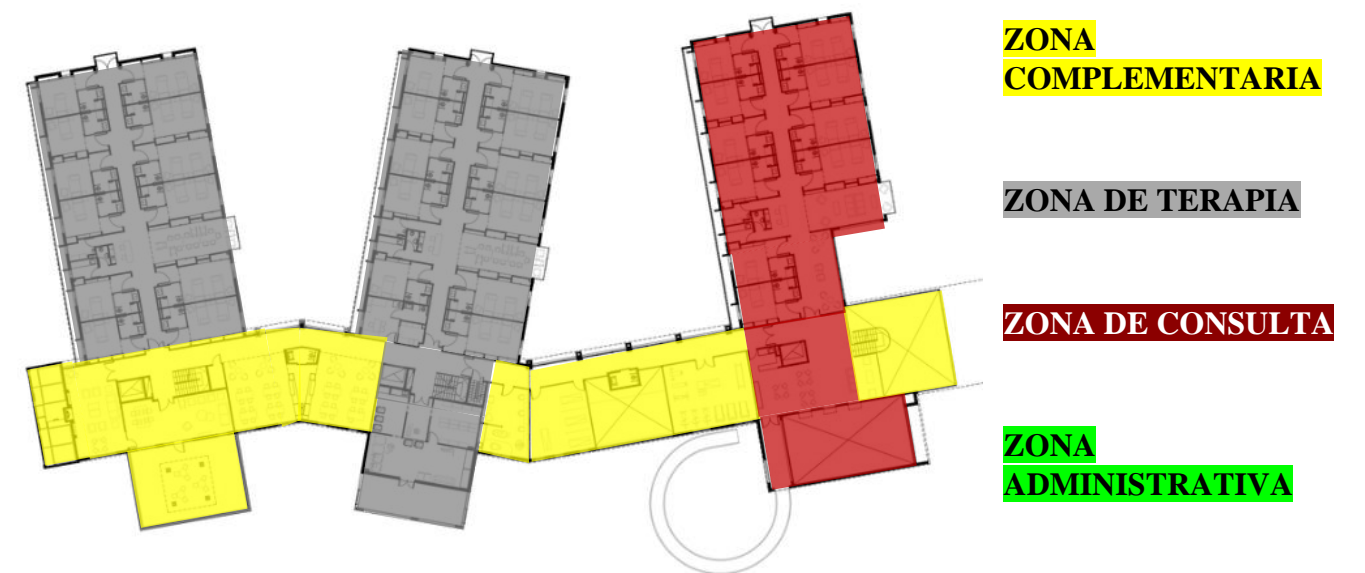
Figura 29. Centro integral para adultos mayores Sentidos. Distribución del edificio. [imagen]. <https://images.adsttc.com/media/images/6332/2cdc/7120/0226/f9a3/2831/slideshow/estudio-cordeyro-sentidos-planta-alta-page-0001-1.jpg?1664232690>

Figura 30. Centro integral para adultos mayores Sentidos. Distribución del edificio. [imagen]. <https://images.adsttc.com/media/images/6332/2cdc/7120/0226/f9a3/2832/slideshow/estudio-cordeyro-sentidos-planta-baja-page-0001-2.jpg?1664232692>

La distribución del edificio está diseñada de tal manera que lo primero con lo que un nuevo usuario se puede encontrar, es la recepción, seguido de tres posibles caminos en los que se puede ir hacia una de dos zonas de consulta, una zona de terapia, o la planta alta, que a su vez cuentan con dos zonas de terapia más y una de consulta de una forma sencilla y difícil de malinterpretar.

El corredor actúa como un conector para el desarrollo horizontal del edificio, ya que es efectivo para separar y organizar los servicios del mismo. Moviéndose hacia adentro desde la vía principal, tres bloques se conectan a la circulación central, que está separada por terrazas para jardinería e iluminación. Los bloques de servicios y de apoyo terapéutico se enlazan al sur de la zona de circulación, la cual coincide con las áreas residenciales.

Con el objetivo de hacer un análisis completo de esta obra, se separó en, al igual que las dos analogías anteriores, en 4 variables, la funcional, la técnica-constructiva, la ambiental y la estética. A continuación se mostrará la planta del edificio con una representación de la distribución del edificio.

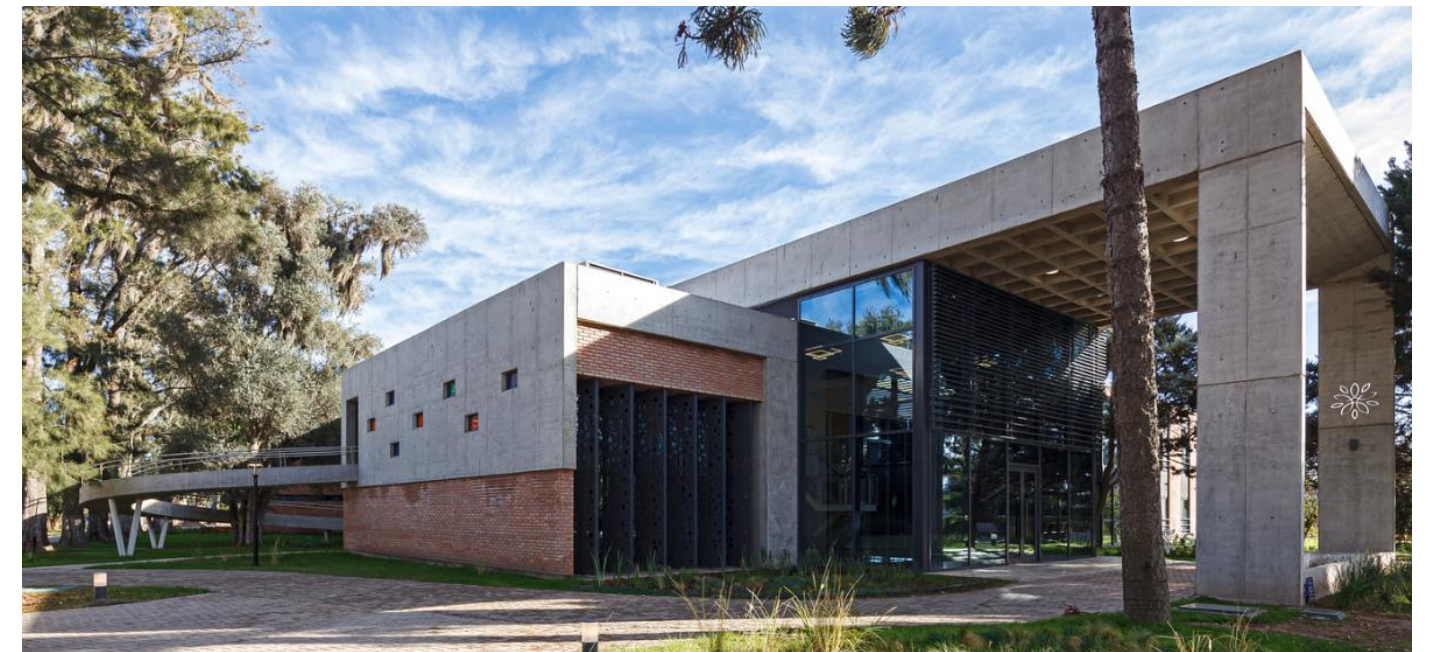
La construcción de este complejo fue hecha en base al sistema de construcción común y convencional de muros de block, estructura de concreto, con rampas y escaleras de acero, todo encima de cimientos de concreto reforzado de manera habitual.

El edificio hace uso de acabados agradables a la vista, combinado con un gran número de ventanales situados en la fachada principal, con el objetivo de dar una sensación de libertad al mismo, alejándose de toda posible interpretación parecida a una prisión o calabozo.

Figura 32. Walter, G. (2022, primavera). Centro integral para adultos mayores Sentidos. Fachada lateral. [Fotografía]. Recuperado de https://images.adsttc.com/media/images/6332/3141/4dba/6e32/5374/51d2/slideshow/centro-integral-para-adultos-mayores-sentidos-estudio-cordeyro-and-asociados_22.jpg?1664233850

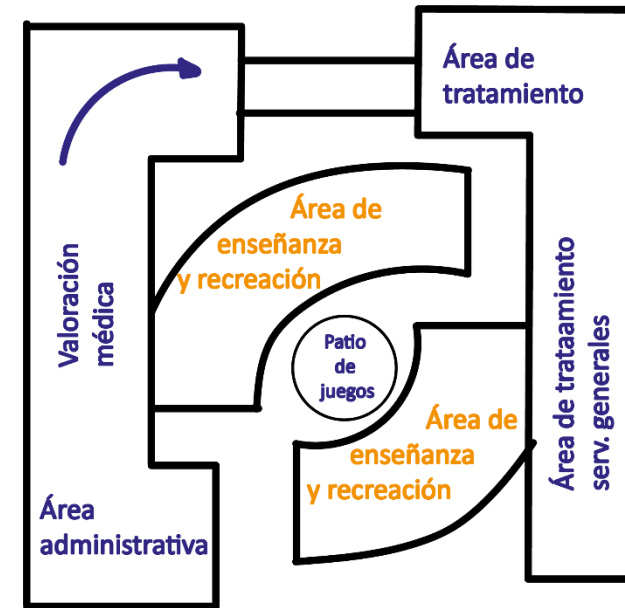
Por ultimo separamos nuestras zonas de manera que se aprovecharan los espacios y tomando en cuenta las variables como el ruido y los accesos para facilitar la movilidad de los pacientes y el personal del centro de rehabilitación integral.

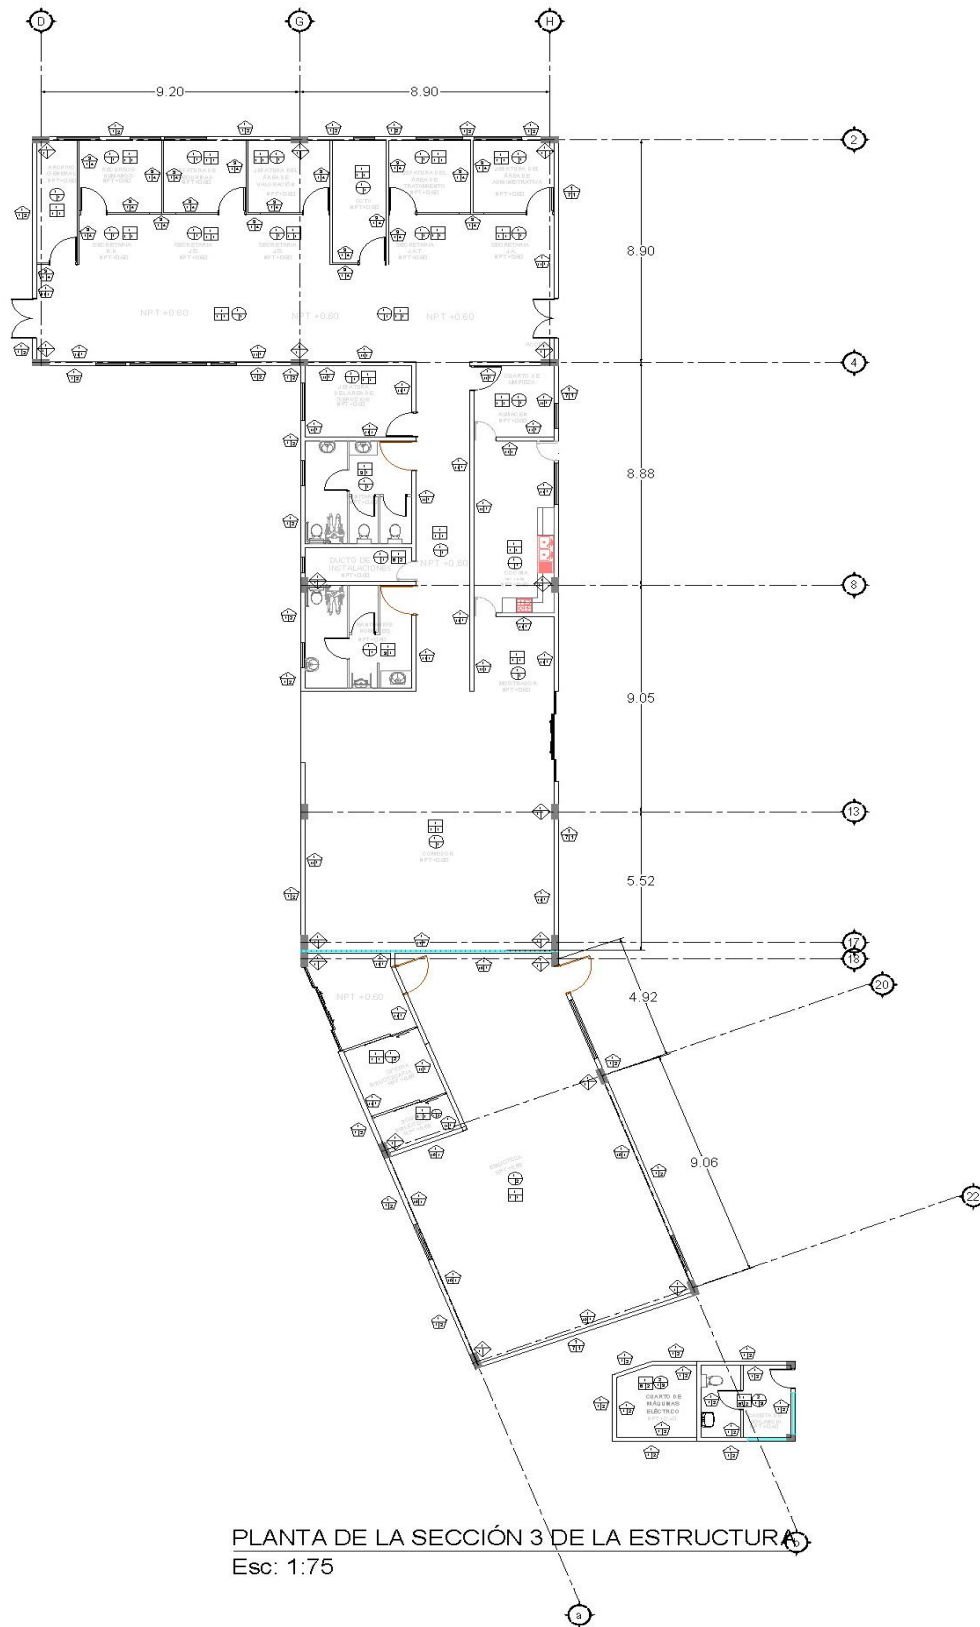
PLANTA DE LA SECCIÓN 3 DE LA ESTRUCTURA
Esc: 1:75

A 1. Laca de agua y bovedilla 20 x 20 x 63 con capa de compresión de 5 cm a base de concreto de 250 kg/cm ² , mata electrosoldada 6x6-6.	B 1. Falso plafón de 0.61 x 1.22 m de 7 mm, marca PANELREY de procedencia nacional, modelo CLASHREY UL 0359, color blanco con textura similar. A una altura de 2.80 m respecto al N.P.T. 2. Falso plafón de yeso acilado con paneles de 1.22 x 2.44 m x 12.7mm aciladas, marca PANEL REY modelo SOUNDREY R1225 N3, color blanco con borde textado o similar. A una altura de 2.80 m respecto al N.P.T.	C
ACABADO EN MUROS			
SÍMBOLO	ACABADO INICIAL	ACABADO INTERMEDIO	ACABADO FINAL
	A 1. Masa de bloq hoco térmico de 120x60 cm con peso de 5.5 kg por pieza, resistencia a la compresión entre 40 y 45 kg/cm ² y junta de 1.5 cm de espesor. 2. Masa de bloq macizo de 120x60 cm con peso de 8.5 kg por pieza, resistencia a la compresión entre 40 y 45 kg/cm ² y junta de 1.5 cm de espesor, con escuadrilla Ø 3 hincos. 3. Masa de USC TABARDOCA ULTRALIGHT (1.27 cm) con resistencia mecánica de espesor de 8 cm.	B 1. Aplicado y masado a base de yeso, acabado fino de 1.5 cm de espesor acabado con regla y plomo. 2. Aplicado de mortero con arena fina (1:3) cemento-yeso acilado pulido con 1.5 cm de espesor. 3. Aplicado maso con 1.5 cm de espesor acabado con regla y plomo a base de mortero con proporción (1:3) cemento-yeso. 4. Repellido compuesto multicapa para juntas RESBERE.	C 1. Acabado con pintura vitrimax masa crema, color Blanco Apto #903 o similar, a dos manos (incluye sellador vitílico) y soch loseta modelo Carrillon color blanco de forma hexagonal de 23x28 cm, de tecnología de prensado, acabado mate antideslizante de la marca Caramel. Pegado con CREST, con juntas de 3mm hechas con boquillas color blanco. (O similar) 2. Acabado con pintura vitrimax masa crema, color Blanco Apto #903 o similar, a dos manos (incluye sellador vitílico) y soch loseta modelo Carrillon color blanco de forma hexagonal de 23x28 cm, de tecnología de prensado, acabado mate antideslizante de la marca Caramel. Pegado con CREST, con juntas de 3mm hechas con boquillas color blanco. (O similar) 3. Acabado con pintura vitrimax masa crema, color Blanco Apto #903 o similar, a dos manos (incluye sellador vitílico) y soch loseta modelo Chicago color gris de 60x60 cm, de tecnología de prensado, acabado mate antideslizante de la marca Vitrimax. Pegado con CREST, con juntas de 3mm hechas con boquillas color blanco. (O similar)

ACABADO EN ESTRUCTURA			
SÍMBOLO	ACABADO INICIAL	ACABADO INTERMEDIO	ACABADO FINAL
	A 1. Columna decorativa Ft = 250 kg/cm ² de acido y p m m m.	B	C 1. Acabado con pintura vitrimax masa crema, color Blanco Apto #903 o similar, a dos manos.

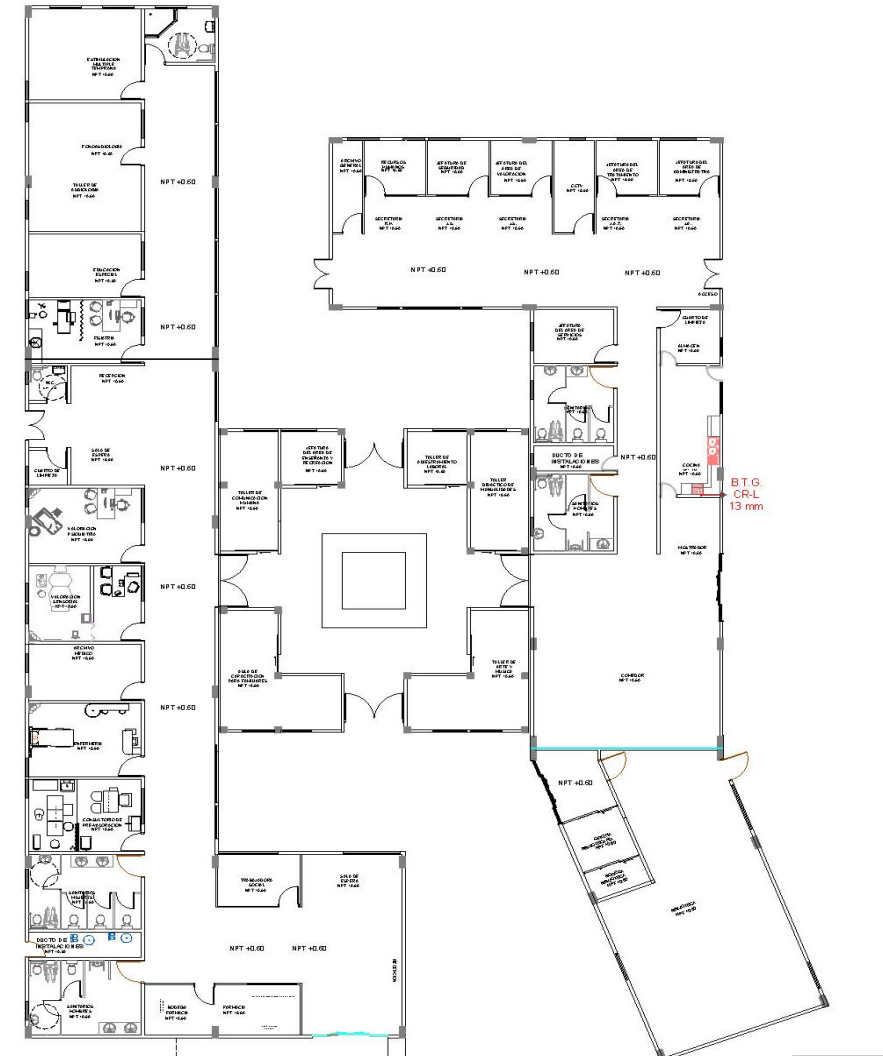
INSTALACIÓN DE SUMINISTRO DE GASES MEDICINALES

ESC. 1:100

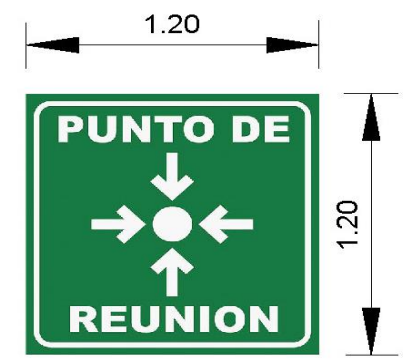
Especificaciones:
La pintura utilizada para este señalamiento será epóxica VIA COLOR HIGH TECH marca COMEX color base verde y base blanco o similar, a dos capas, acabado mate.

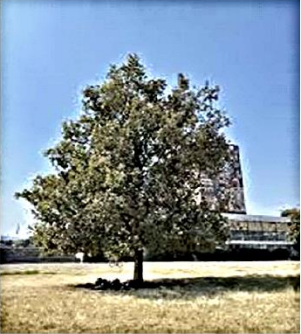
VEGETACIÓN

CLAVE	AB-01	AB-02	AR-01	AR-02	AR-03
Cantidad	3	1	15	8	200
Nombre Coloquial	Sabino	Encino Quiebra Hacha	Maravilla	Pingüica	Azomiate
Fotografía

Nombre científico	Juniperus deppeana	Quercus rugosa	Mirabilis jalapa	Arctostaphylos pungens	Baccharis salicifolia
Zona	Parte trasera del estacionamiento y a lado del acceso al estacionamiento	Parte central del edificio de aprendizaje y enseñanza	Partes laterales, centrales y frontal del terreno	Partes laterales y trasera del terreno	Partes laterales de administrativo
