BENEMÉRITA UNIVERSIDAD AUTÓNOMA DE PUEBLA

**Facultad de Arquitectura
Licenciatura en Arquitectura**

**Reporte de Daños por Sismo y Propuesta de Aseguramiento.
Caso Templo y Convento de San Pablo de los Frailes, Puebla**

Noviembre/2018

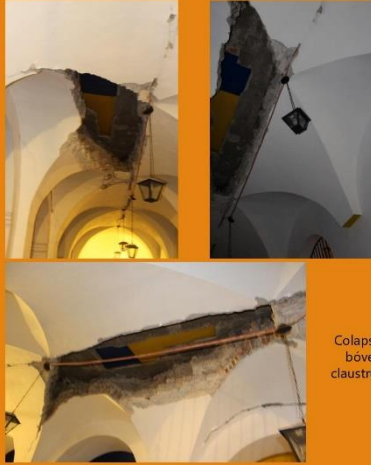
001

Colapso de bóveda claustro alto

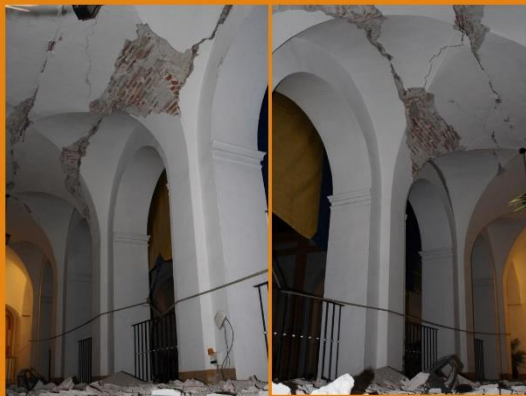
002

Fisuras, Grietas Y Fracturas De Bóveda, Claustro Alto

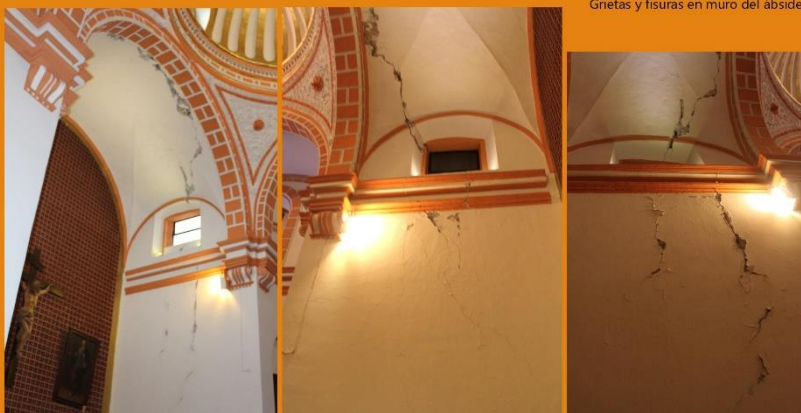
004

Grietas y fisuras en muro del ábside

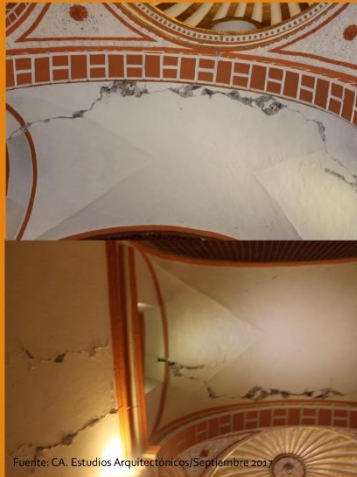
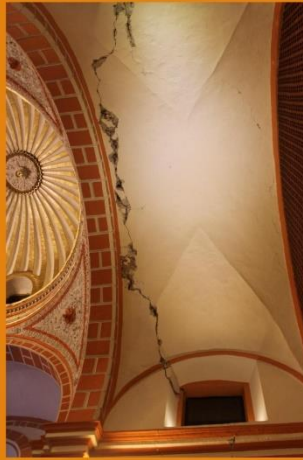
005

Grieta en bóveda del ábside del templo

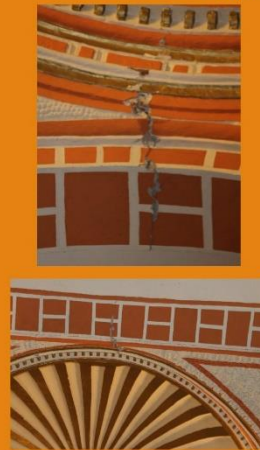
Grietas en arco de ventana y arco toral

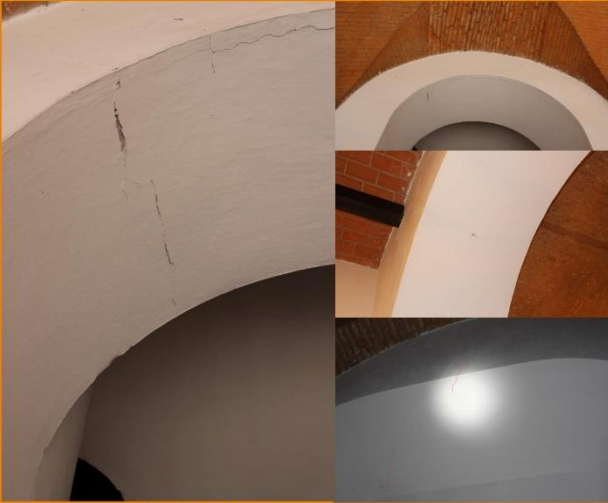
010

CONVENTO
Claustro bajo
Arcos

Fisuras en arcos de la planta baja del claustro bajo

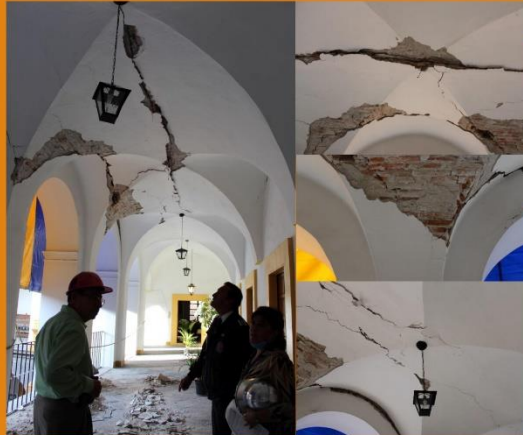
015

CONVENTO
 Claustro alta
 Bóvedas

Fractura de bóvedas y grietas en claustro alto lado oriente, desprendimiento de aplanados de mortero cal-arena

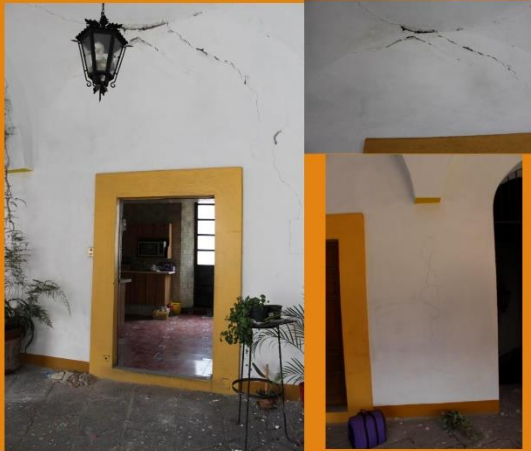
016

CONVENTO
 Claustro alto
 Muros

Fisuras en muros del claustro alto del lado poniente del convento

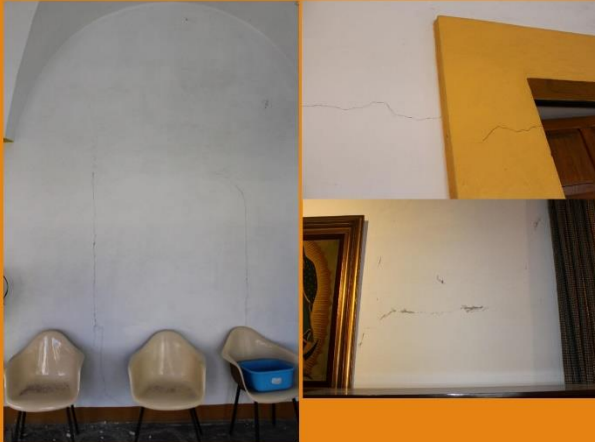
017

Fisuras en muros de la celdas y deambulatorio en planta alta.

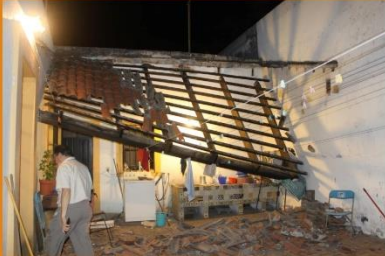
CONVENTO
 Claustro alto
 Patio de servicio

Colapso de cubierta en patio de servicio.

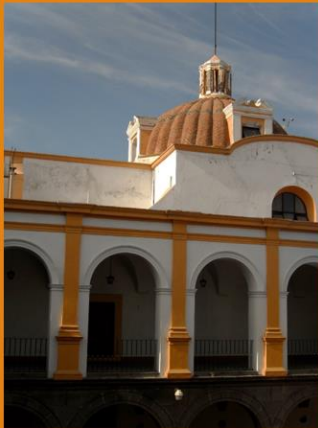
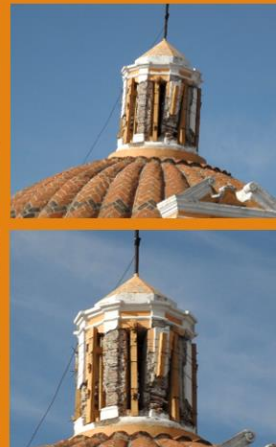
TEMPLO
Cúpula

Como vimos en la etapa anterior, el templo se vio afectado en diversas partes de su fábrica, siendo los daños más significativos los encontrados en la bóveda del ábside y en el capulín elemento de remate de la cúpula; por lo cual era necesario asegurarlos pues existía la posibilidad de un desprendimiento o colapso, garantizando con ello su estabilidad.

Troquelamiento del
 cupulín para su
 aseguramiento

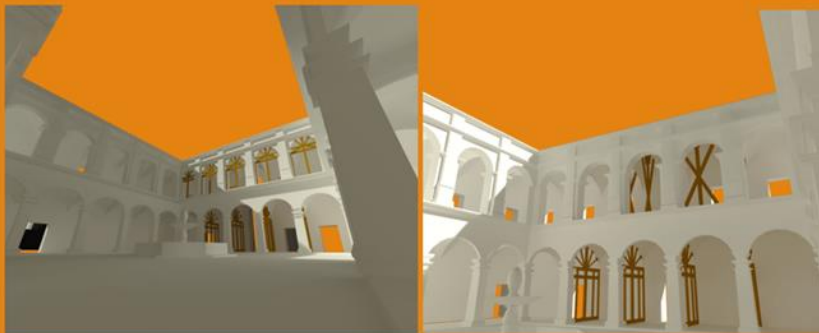
CONVENTO
Claustro

En el convento, las áreas con mayor potencial de riesgo se presentaron en los deambulatorios del claustro alto. En las bóvedas del deambulatorio poniente presentó colapso, mientras que en el deambulatorio oriente había fractura de la bóveda. Con el fin de garantizar la seguridad de estos elementos, los arcos de los deambulatorios alto y bajo resultan las partes más críticas. Para evitar que estos elementos presentaran más daño considerando las fuerzas que le son transmitidas, los arcos en ambos sentidos fueron asegurados.
