BENEMÉRITA UNIVERSIDAD AUTÓNOMA DE PUEBLA

Maestría en Arquitectura con especialidad en Conservación del Patrimonio Edificado

DIAGNOSIS DE LAS CRIPTAS DEL EXCONVENTO DE SANTA MÓNICA, PUEBLA PARA SU CONSERVACIÓN

Presenta
Mauricio Castillo López
(Matrícula 221470254 - CVU 1139695)

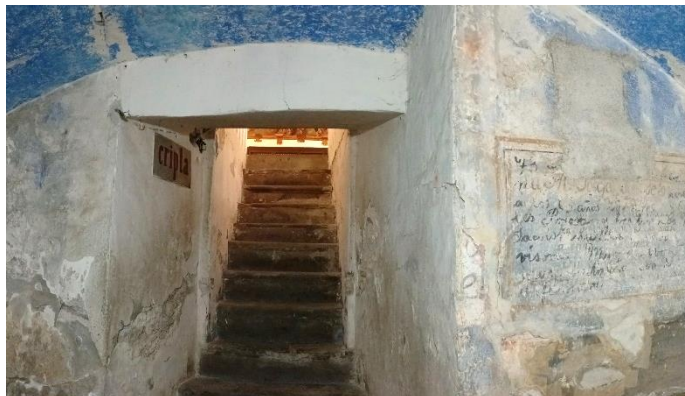
Escaleras de las catacumbas de Santa Mónica, se aprecia la pérdida de aplanados y con ello las inscripciones hechas a mano por las monjas. Fotografía del autor. 2022

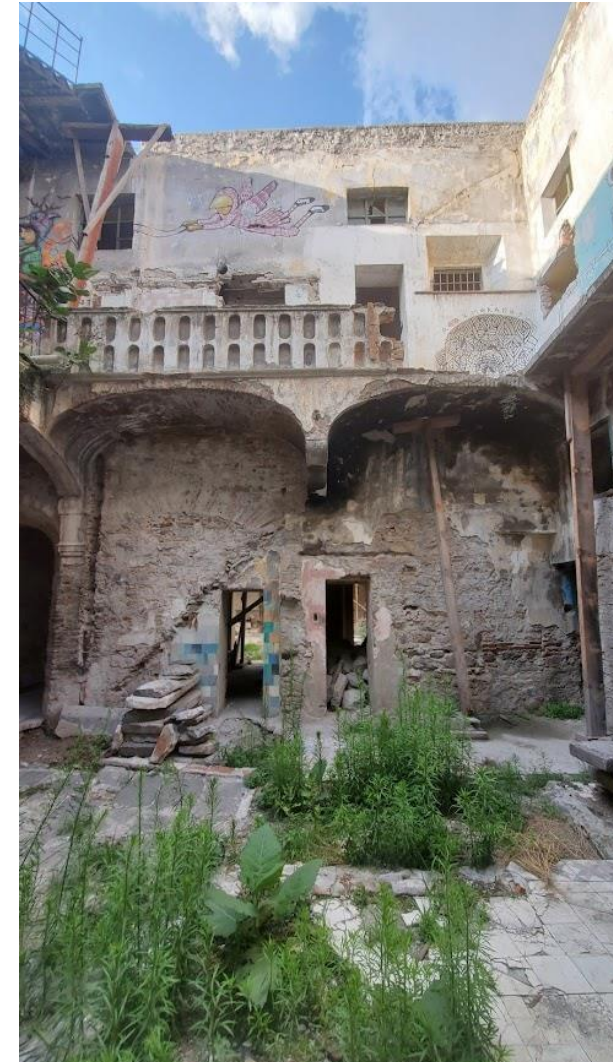
15Interior de Casa Naranjos, el actuar de los elementos ambientales ha hecho efecto en las fábricas con los que se edificó esta. Fotografía del autor 2023

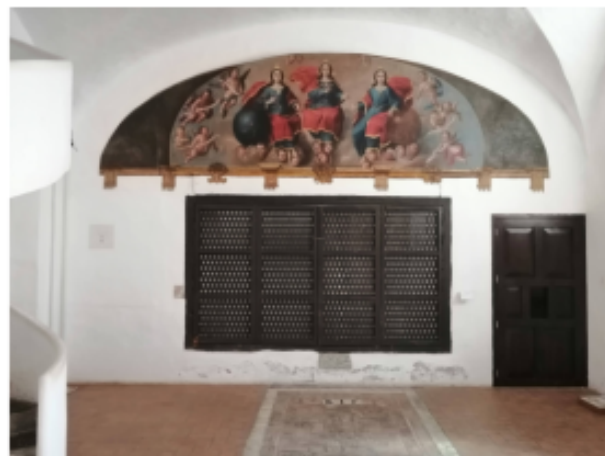
1 MURO NORTE

IMG57 MURO, COMPARTIDO CON EL TEMPLO
DE SANTA MÓNICA, FOTOGRAFIA DEL AUTOR,
AÑO 2022

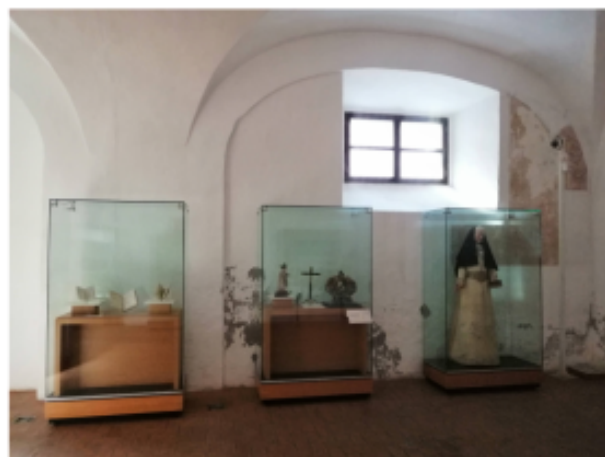
2 MURO ORIENTE

IMG58 MURO HACIA LA CALLE 5 DE MAYO CON
CALAS DE PINTURA. FOTOGRAFÍA DEL AUTOR.
AÑO 2022

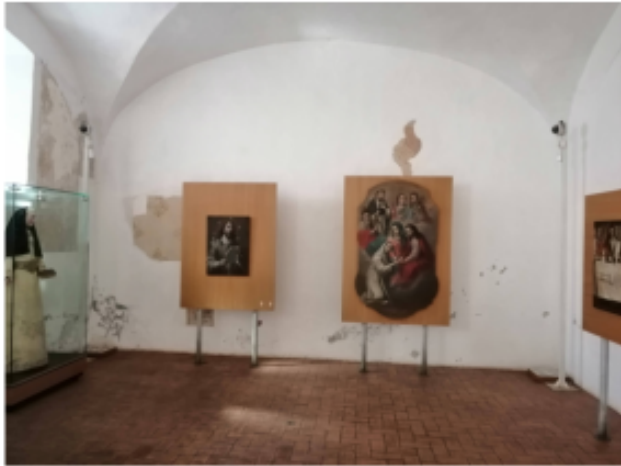
3 MURO SUR

IMG59 MURO COLINDANTE CON LA CAS DE FUNDACION, PRESENTA ALGUNAS CALAS DE PINTURA MURAL FOTOGRAFIA DEL AUTOR. AÑO 2022

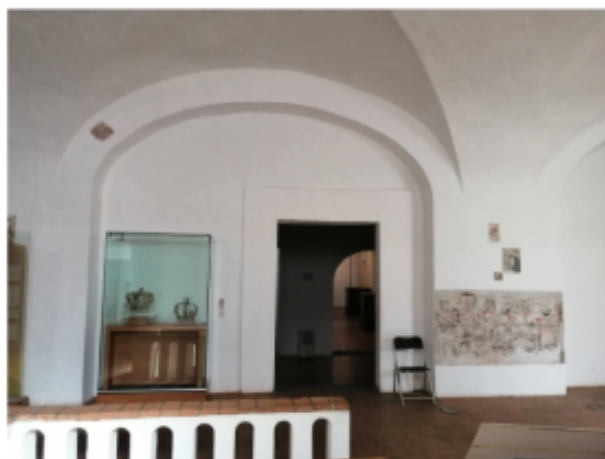
4 MURO PONIENTE

IMG60 MURO HACIA EL PASILLO DE SAN AGUSTÍN
SE APRECIAN CALAS CON PINTURA MURAL.
FOTOGRAFÍA DEL AUTOR. AÑO 2022

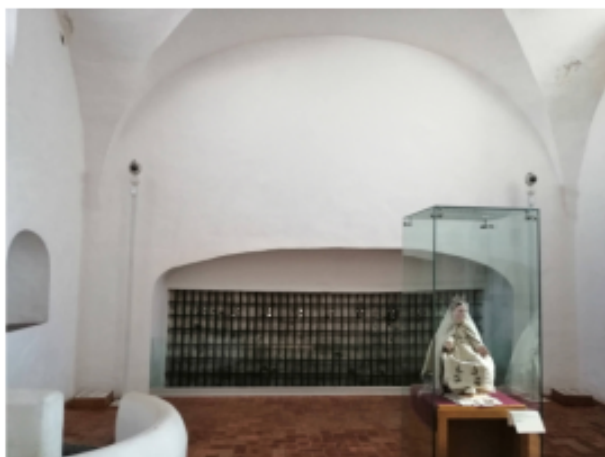
1 MURO NORTE

IMG63 MURO, COMPARTIDO CON EL TEMPLO
DE SANTA MÓNICA, FOTOGRAFIA DEL AUTOR.
AÑO 2022

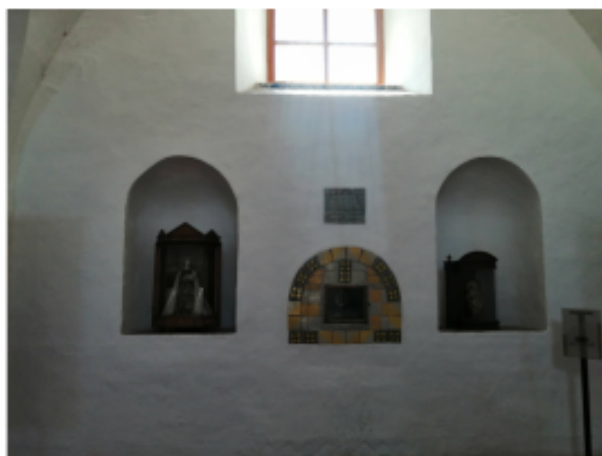
2 MURO ORIENTE

IMG64 MURO CON NICHOS DONDE YACE EL
CORAZÓN EL ARZOBISPO MANUEL FERNÁNDEZ
DE SANTACRUZ. FOTOGRAFÍA DEL AUTOR.
AÑO 2022

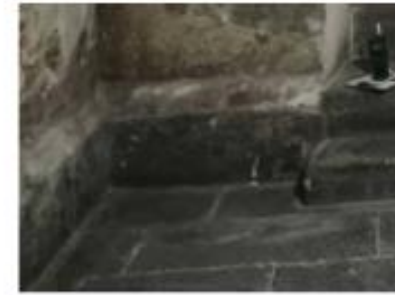
IMC66 PISO DEL INTERIOR DE LA CRIPTA EN RECINTO NEGRO CON JUNTA DE MORTERO CAL-ARENA. FOTOGRAFÍA DEL AUTOR AÑO 2022

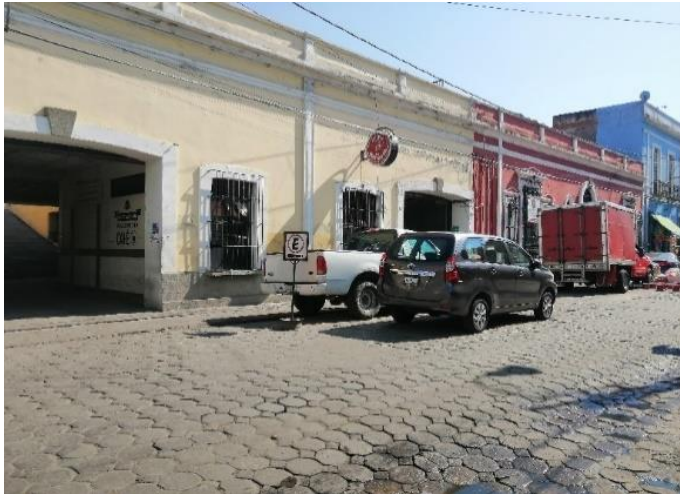
41. Calle 16 poniente. El adoquín se mantiene húmedo por el flujo de agua. Fotografía del autor 2022

Al sur está la avenida 16 poniente, el uso de suelo que predomina es mixto (comercio con viviendas), con construcciones de uno y dos niveles. La actividad comercial es intensa presentando problemas viales por aparcamiento en doble fila y flujo vehicular constante. El tráfico pesado ha generado problemas en el arroyo vehicular el cual presenta hundimientos y pérdida de piezas de adocreto.

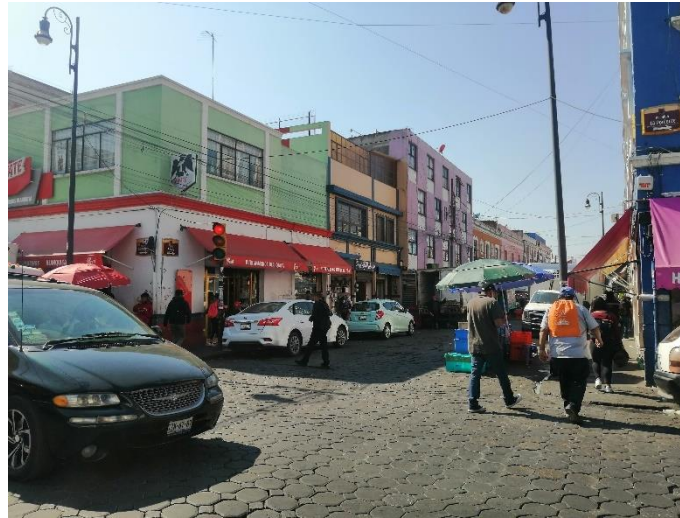
42. Calle 3 norte y esquina con 18 poniente. Cuello de botella vehicular. Fotografía del autor 2022

generan contaminación olfativa, auditiva y atmosférica, además de problemas en el arroyo vehicular por la cantidad de agua que arrojan y que genera hundimientos en el adoquín.

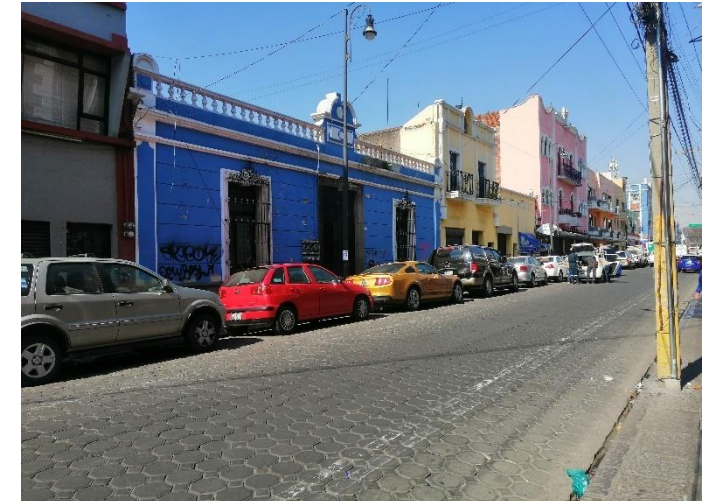
43. Calle 18 poniente. Cuello de botella vehicular. Fotografía del autor 2022

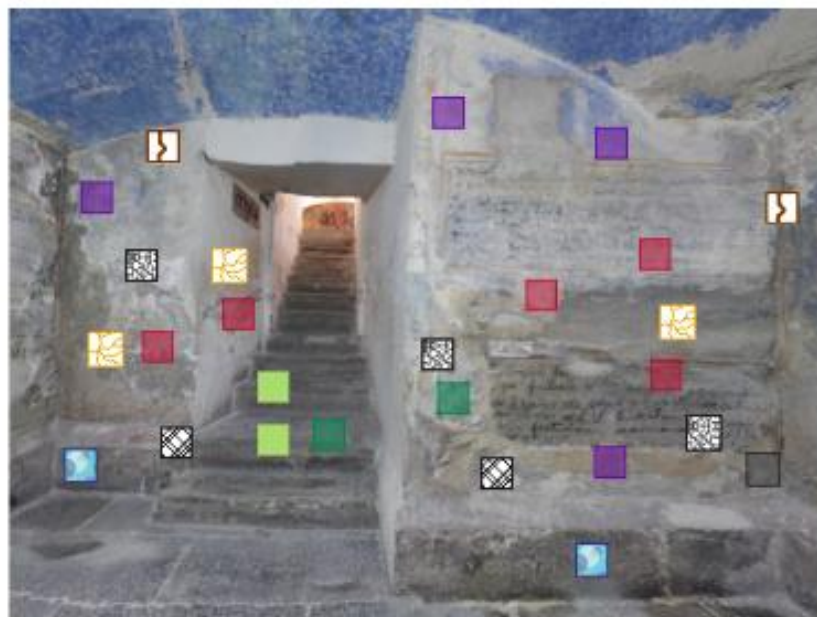
1 MURO NORTE

IMAGEN Y ESCALERAS DE ACCESO A LAS CRIPTAS, LA BRIDAS EN PIEDRA. FOTOGRAFÍA DEL AUTOR AÑO 2022.

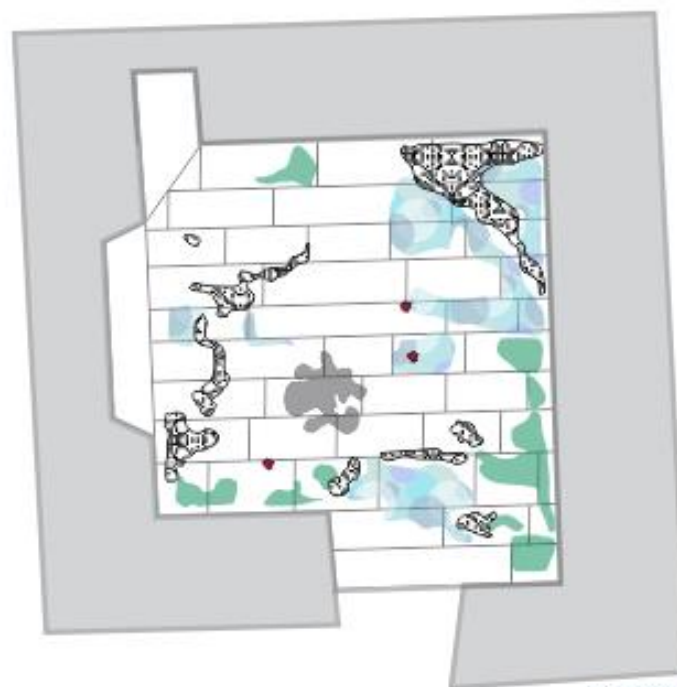
PLANTA GENERAL CRIPTA

- Mancha provocada por humedad capilar en el zócalo de piedra
- Mancha provocada por humedad por filtración pasando del muro de piedra al aplonado
- Cristalización de sales en el piso de piedra
- Cambio de coloración en la piedra por presencia de hongos

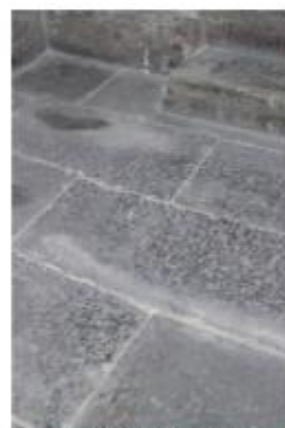
Cristalización de sales en el piso de piedra labrada

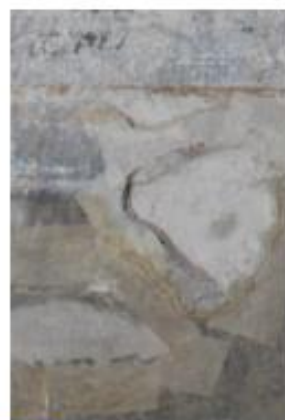
Intervención mediante colas de origen animal y pellón

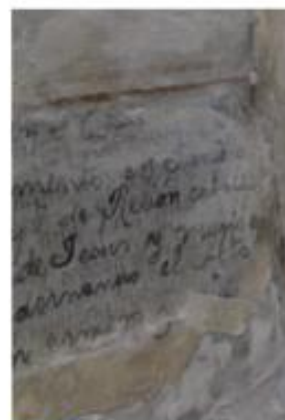
Intervención mediante colas de origen animal y pellón

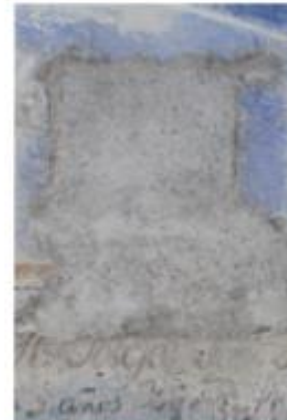
Agregado de mortero de aplanado de cemento - cal - arena

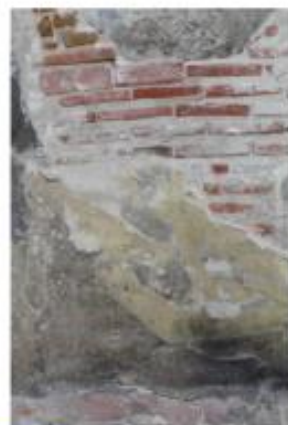
Intervención mediante colas de origen animal y pellón

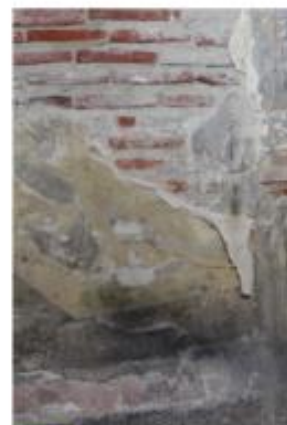
Intervención mediante colas de origen animal y pellón

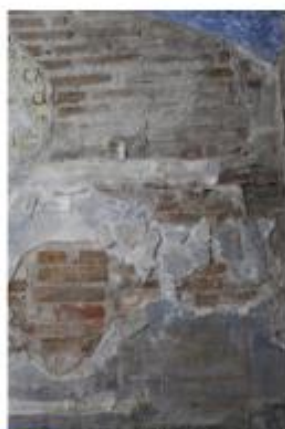
Intervención mediante colas de origen animal y pellón

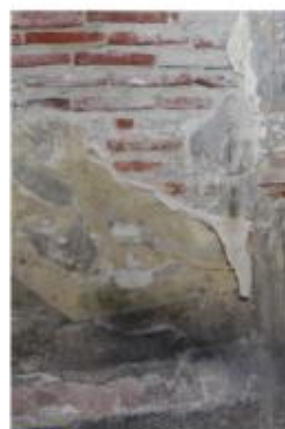
Intervención mediante colas de origen animal y pellón

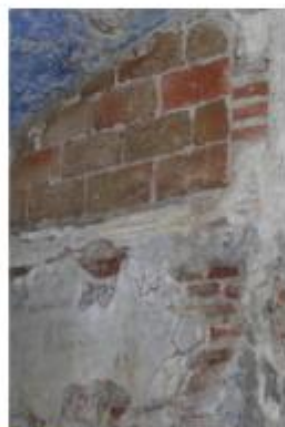
Intervención mediante colas de origen animal y pellón

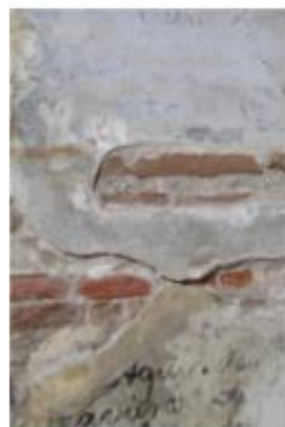
Intervención mediante colas de origen animal y pellón

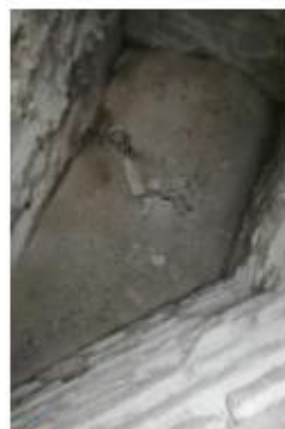
Distancia de escombro sobre el piso detrás de muro capuchino del ladrillo

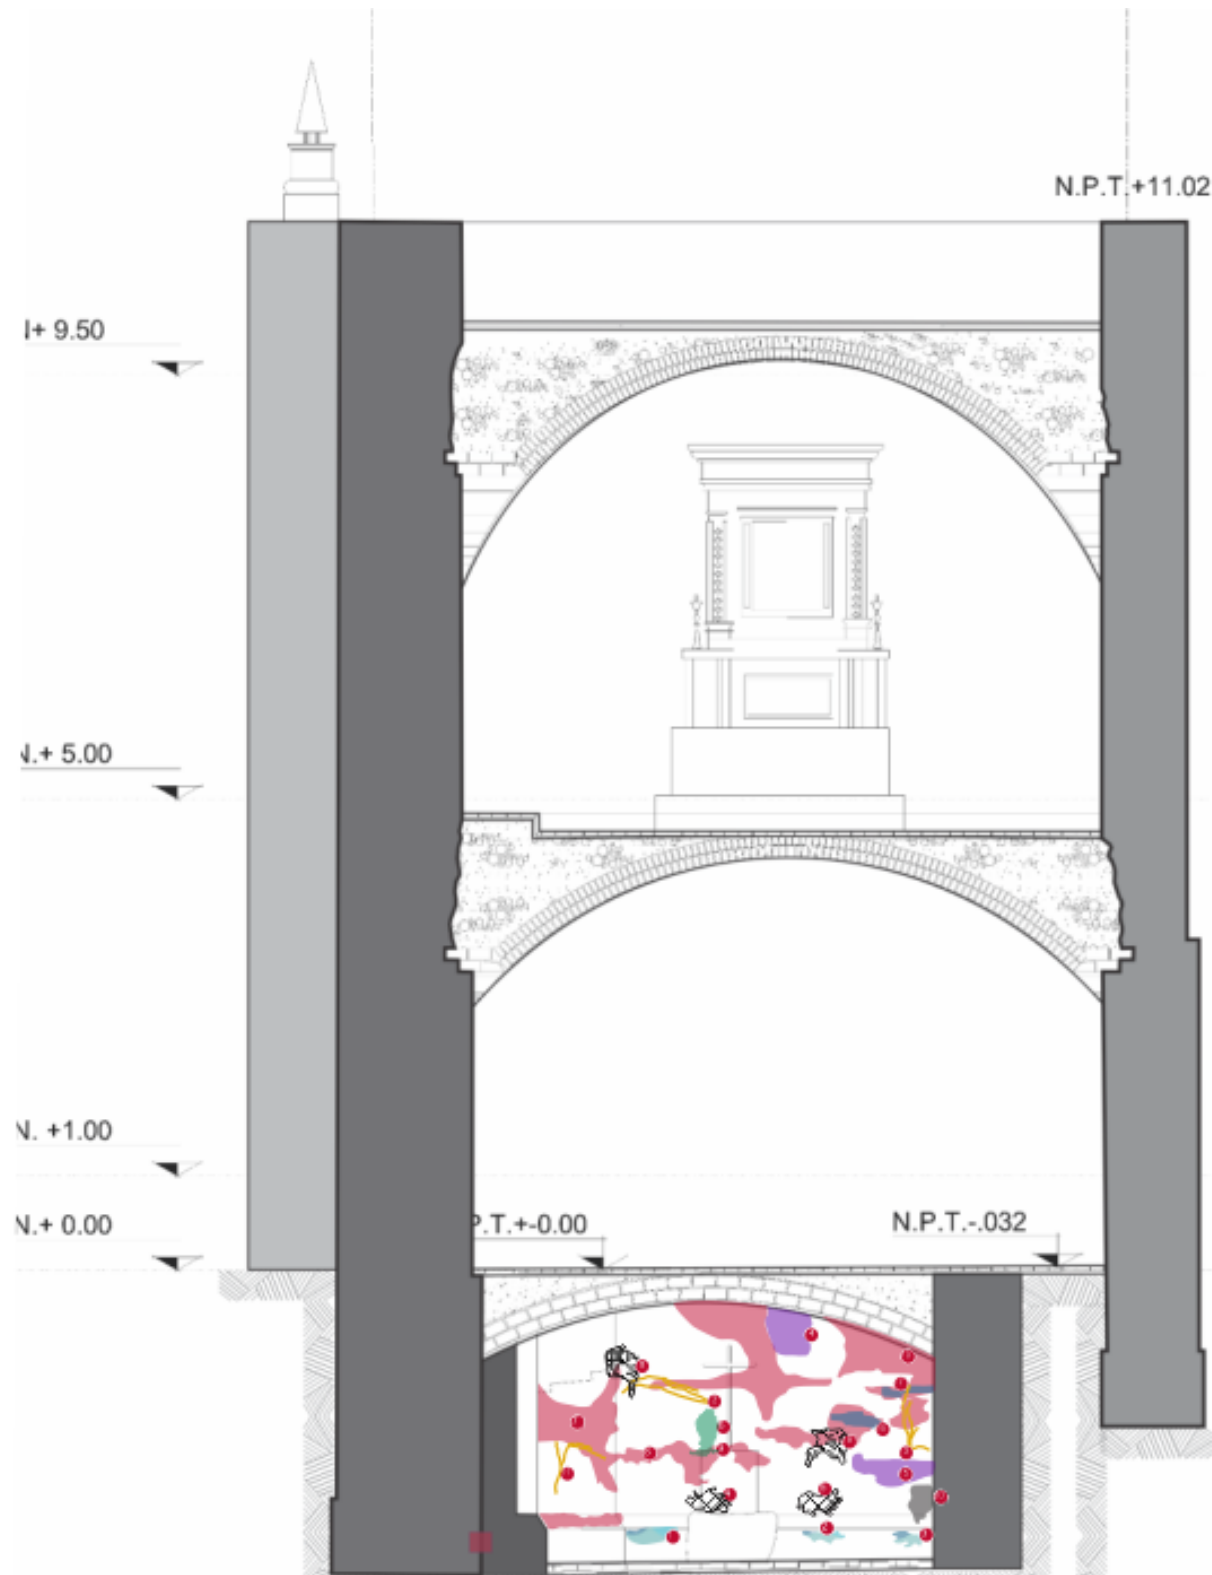
ALZADO MURO 3 SUR

- 13 Fisura multidireccional en aplinado de mortero cal-arena a 169 m. del N.P.T.
- 14 Faltante de pintura a la cal y degradación de pintura al temple a 2.26m. del N.P.T.

- 15 Faltante de pintura a la cal y degradación de pintura al temple a 1.13m. del N.P.T.
- 16 Faltante de junta de mortero cal - arena a 1.43 m. del N.P.T.

- 17 Faltante de junta de mortero cal - arena a 1.88 m. del N.P.T.
- 18 Cristalización de sales en muro a 2.16 m. del N.P.T.
- 19 Cristalización de sales en muro a 1.59 m. del N.P.T.

- 20 Cambio de coloración en la pintura por presencia de hongos 0.68 m. del N.P.T.
