Benemérita Universidad Autónoma de Puebla.

**Propuesta de intervención de la Verja
Atrial de la Basílica Catedral de
Puebla.**

Tesis que presenta:
Arq. María del Pilar Diego Ortega.

Para obtener el Grado de:
**Maestra en Arquitectura con especialidad en Conservación
del Patrimonio.**

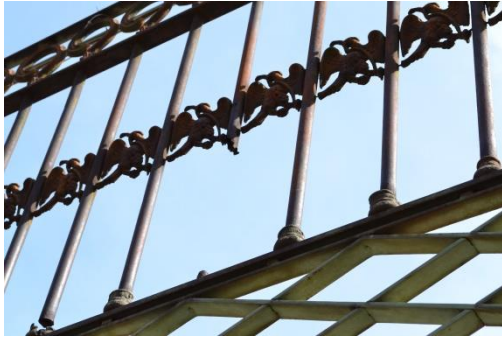
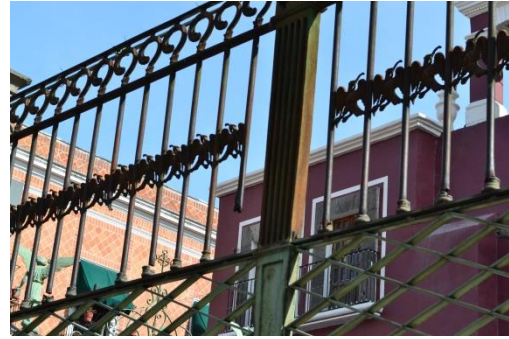
4. *Cortes y desprendimientos*: Se dan principalmente por el factor humano y su acción sobre elemento; al ser un área pública está expuesta al daño que se pueda ocasionar por utilizar las secciones como un medio de soporte de lonas, sujeción de elementos temporales con gran esfuerzo sobre ella.

Ilustración 74 Barrotes cortados por acción humana (Foto del Autor 2014)

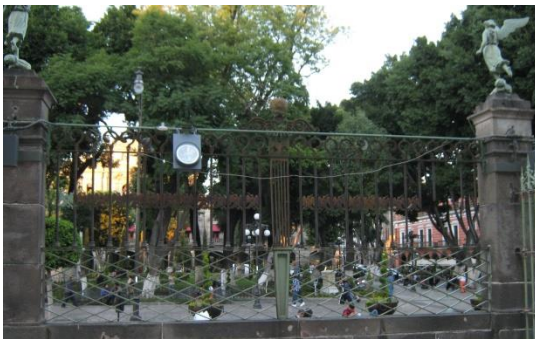
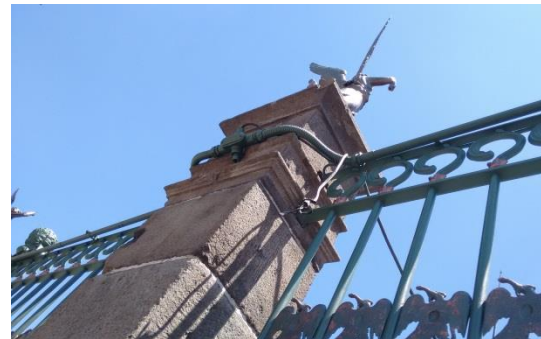
5. *Colocación y sujeción de elementos externos*: Se refiere principalmente a la sujeción de cables y elementos que no tienen que ver con la estructura metálica como el cableado eléctrico, que sirve para el alumbrado recientemente colocado. La mala colocación de la soportería ha ocasionado daño al elemento.

Ilustración 75 Sujeción de cableado a todo lo largo de la parte superior de los tramos o secciones. (Fotos del Autor 2014)

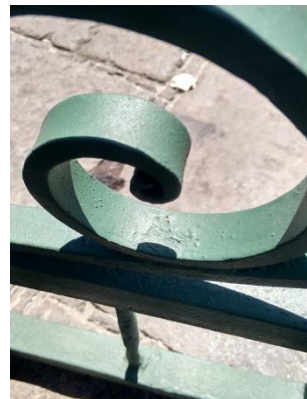
6. *Descamación de pintura:* se da principalmente por la falta de mantenimiento o también por la mala calidad de los productos que fueron aplicados anteriormente.

Ilustración 76 Ejemplo de pintura mal aplicada en algunas àrea y en otras la falta de este recubrimiento (Foto del autor 2015)

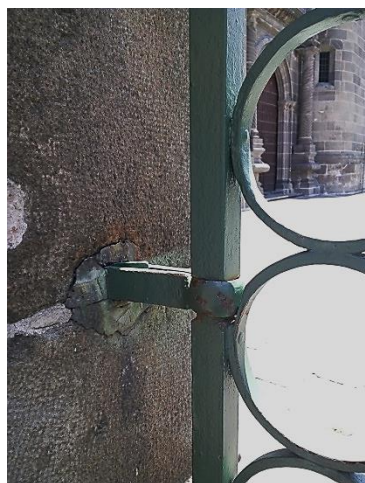
Ilustración 77 Detalle en gozne mal anclado a la cantera (Foto del Autor 2014)

Vencimiento de goznes se da por el uso constante y falta de mantenimiento y fijación de los elementos cuando comienzan a perder su estabilidad y problemas en la fijación a la cantera.

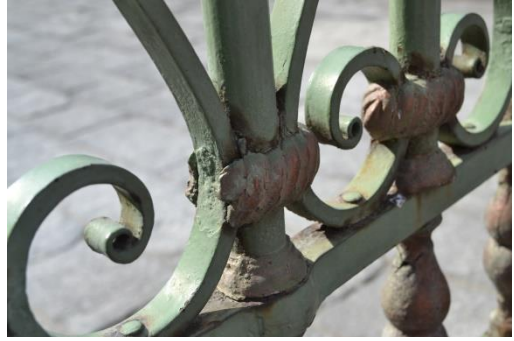
La degradación por oxidación y corrosión: aunque estos elementos tienen un mayor grado de mantenimiento, se encuentran algunos elementos oxidados, por la falta de un recubrimiento uniforme que proteja el elemento y su composición.

Ilustración 78 Detalle en grapas de roleos en acceso Oriente (Foto del Autor 2014)
