BENEMÉRITA UNIVERSIDAD AUTÓNOMA DE PUEBLA
FACULTAD DE ARQUITECTURA

MAESTRÍA EN ARQUITECTURA CON ESPECIALIDAD EN CONSERVACIÓN DEL PATRIMONIO EDIFICADO

**LA RESTAURACIÓN DEL TEMPLO DE SAN CRISTÓBAL TEPONTLA TRAS EL SISMO DE 2017.
PECADOS DE OBRA, PECADOS DE OMISIÓN Y UN NUEVO PROYECTO DE INTERVENCIÓN.**

Mayo 2024

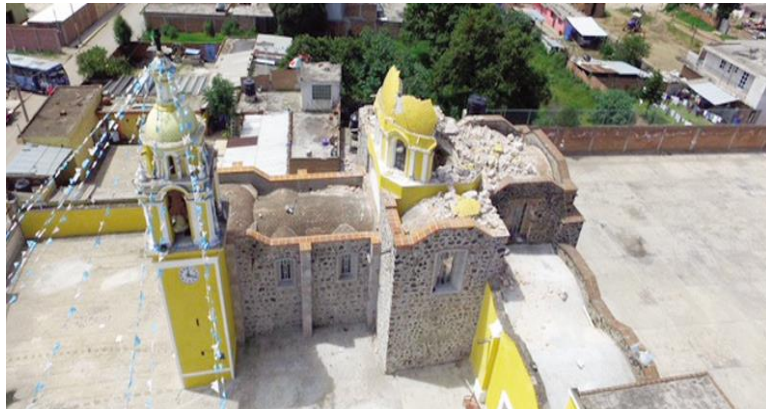
Imagen 3. Fotografía aérea del templo de San Cristóbal Tepontla. Fuente: Jesús Lemus. 2017

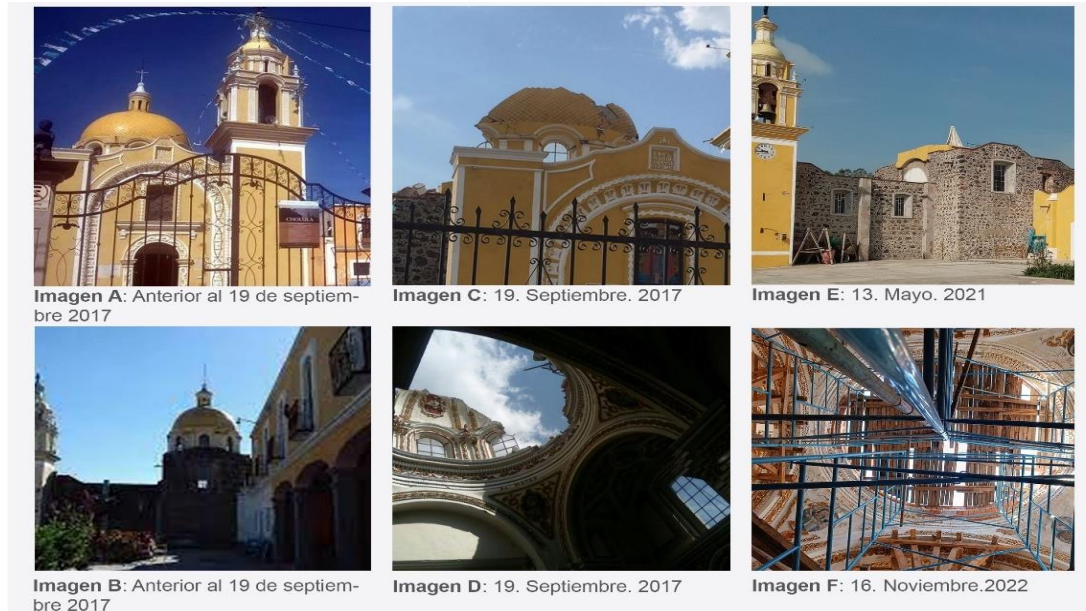
Imagen A: Anterior al 19 de septiembre 2017

Imagen C: 19. Septiembre. 2017

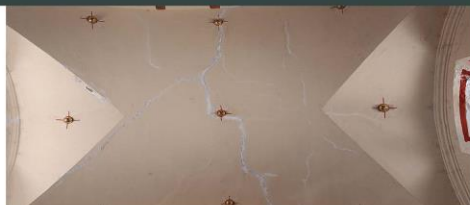
Imagen 1. Bóveda de crucería con suciedad y policromía en pintura en el primer tramo de la nave.

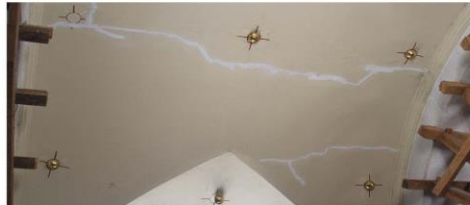
Imagen 4. Fotografía de bóveda de lunetos donde se nota el desprendimiento de decoración.

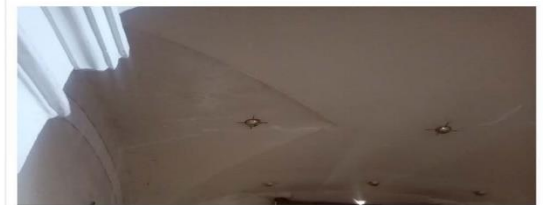
Imagen 3. Detalle de resanes en sección de bóveda de sotocoro.

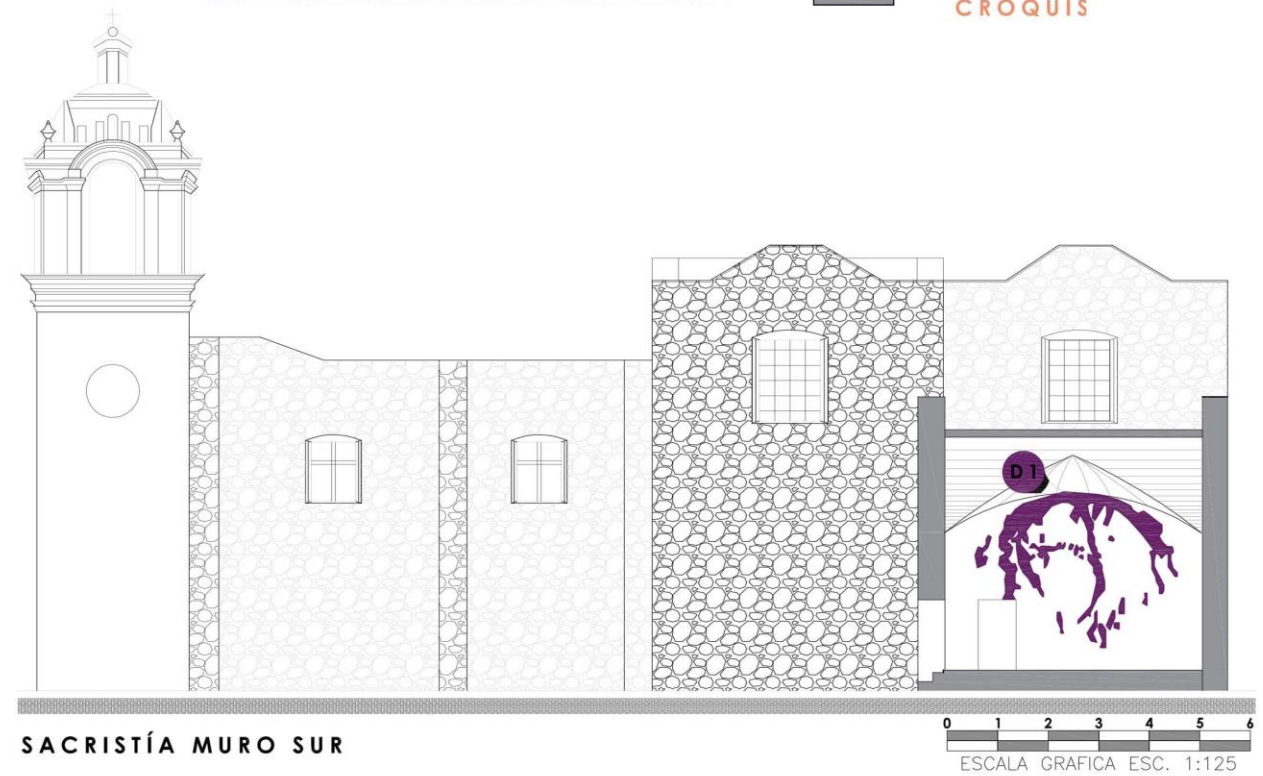
OBSERVACIONES
D1 Resane con mortero cal arena en muro de sacristía.

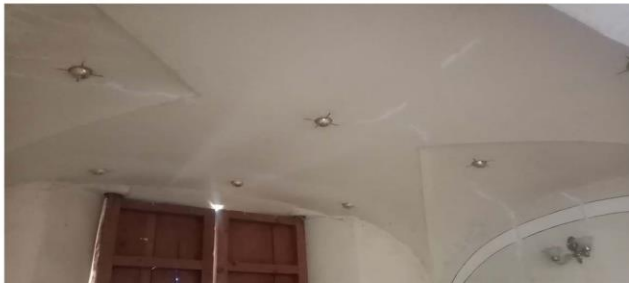
Imagen 2. Detalle de bóveda de lunetos en sección del sotocoro.

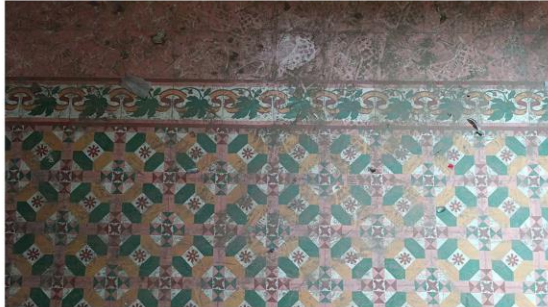
Imagen 1. Piso en primer tramo de nave con polvo y suciedad.

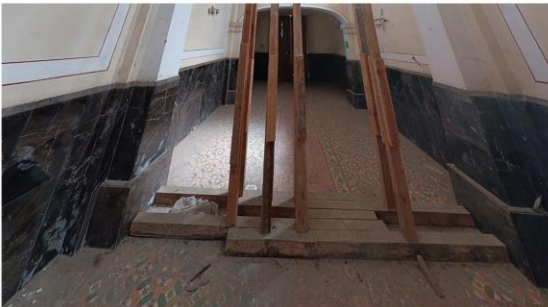
Imagen 3. Fotografía de piso en el primer y segundo tramo de la nave cubierto por basura, polines, polvo y suciedad.

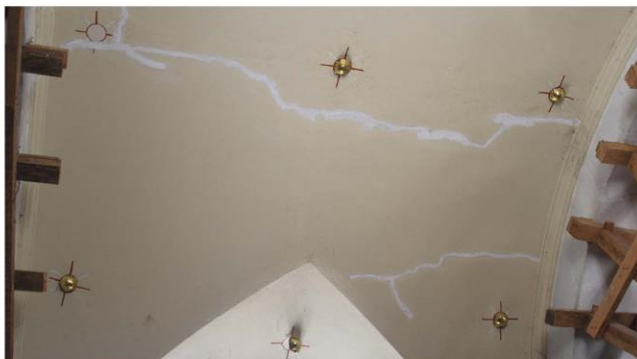
Imagen 4. Fotografía de bóveda de lunetos donde se nota el desprendimiento de decoración.

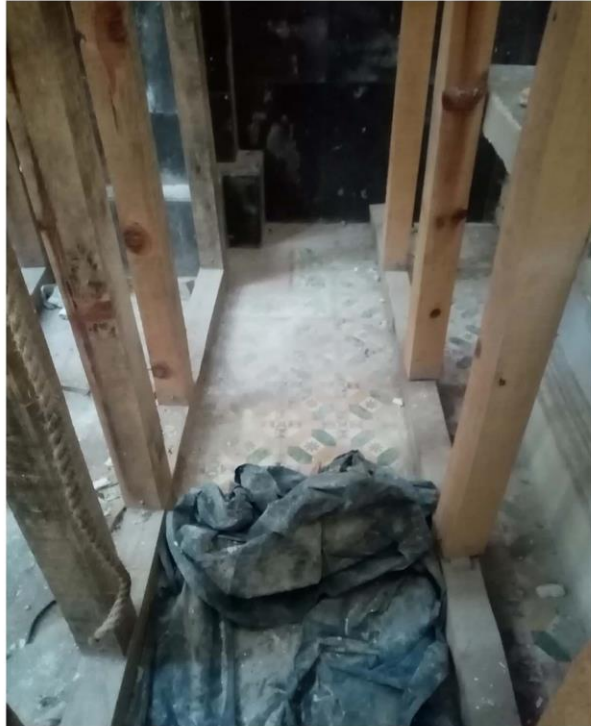
Imagen 1. Piso de transepto sur en donde se apoyan polines, cubierto con bolsas de basura negras para su protección.

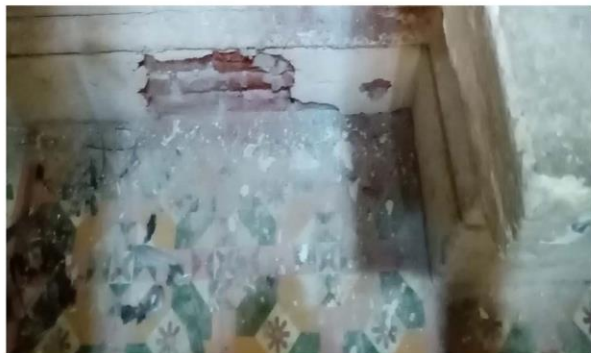
Imagen 2. Detalle de piso de transepto sur cubierto en material que se desprende de la pared y suciedad general.

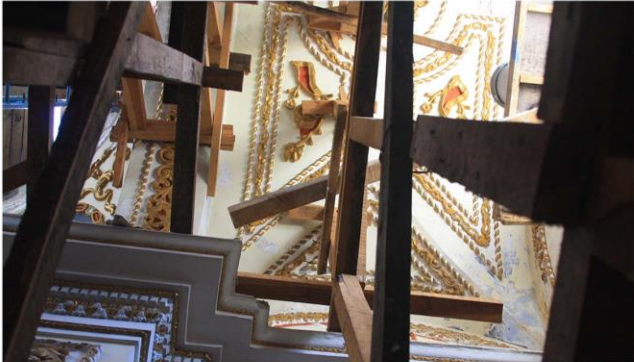
Imagen 1. Bóveda de lunetos con desprendimiento de pintura y de dorado a causa de la cimbra.

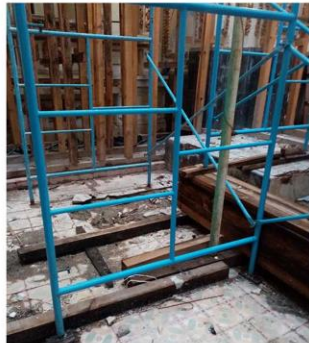
Imagen 3. Detalle de polines y andamios en piso roto.

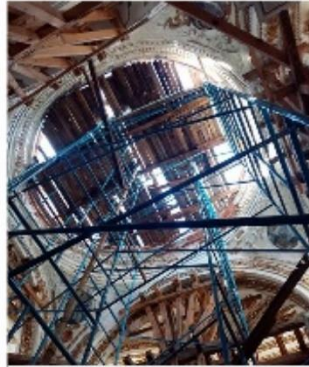
Imagen 2. Deterioro de yesería y dorado en las pechinas.

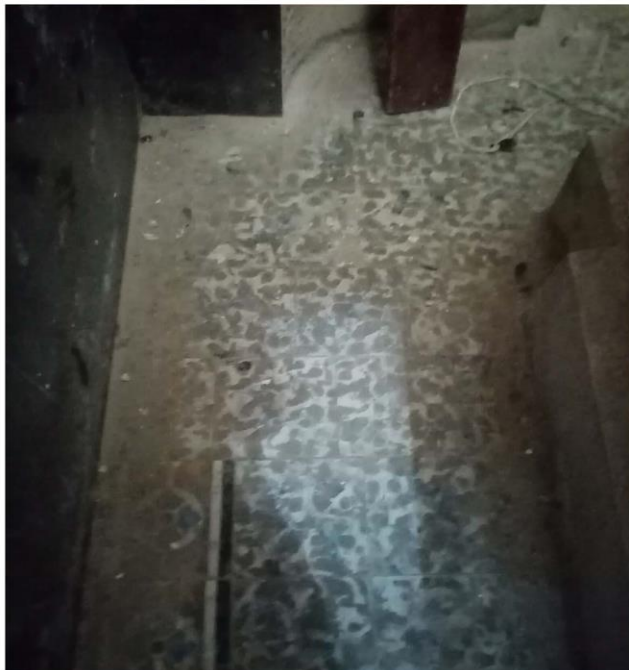
Imagen 1. Detalle de piso de ábside en donde se observa la suciedad general de la sección con polvo y mugre.

- D1** Mugre y suciedad en piso de ábside.
- D2** Ruptura en borde de escalones y en borde de desnivel del ábside.
- D3** Hundimiento de escalones que suben al nivel del ábside.

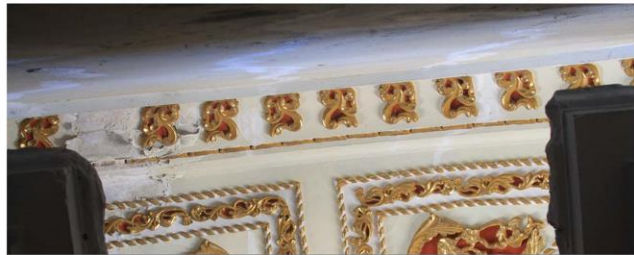
Imagen 3. Detalle de desprendimiento de pintura a causa de humedad por filtración en esquina de bóveda de crucería.

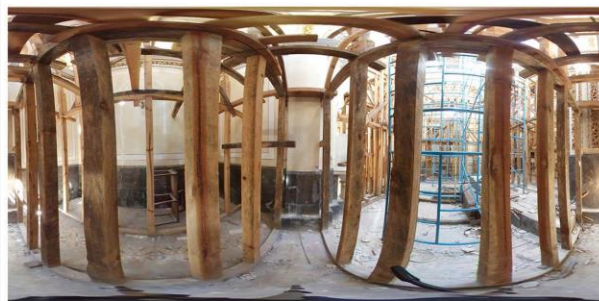
Imagen 2. Suciedad, mure, basura y escombros en piso de transepto norte.

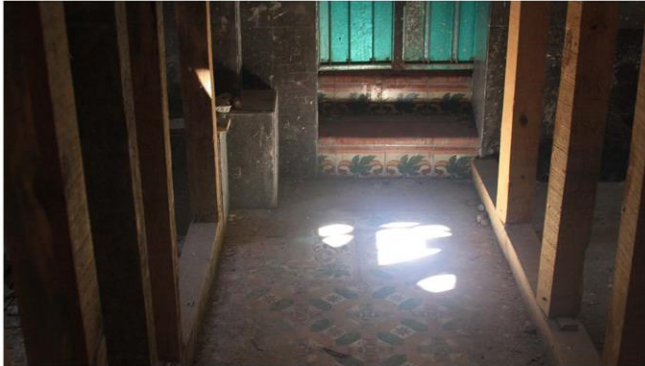
Imagen 1. Suciedad y mugre en piso del transepto norte.

Mugre, suciedad y basura en el piso del transepto norte.

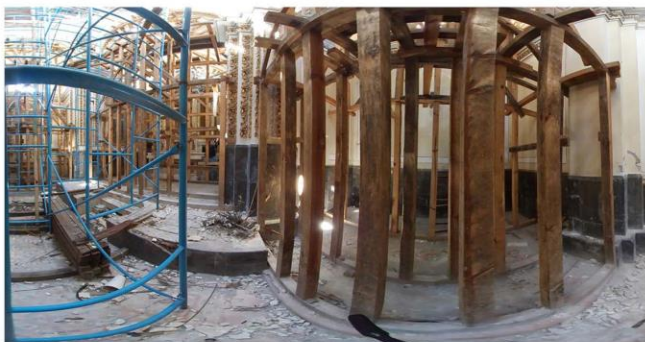
Imagen 3. Suciedad, mugre, basura y escombros en piso de transepto norte.

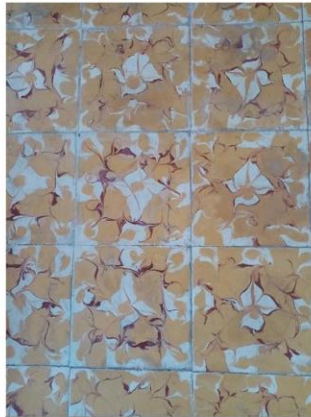
Imagen 2. Detalle de piso de pasta formato 20x20.

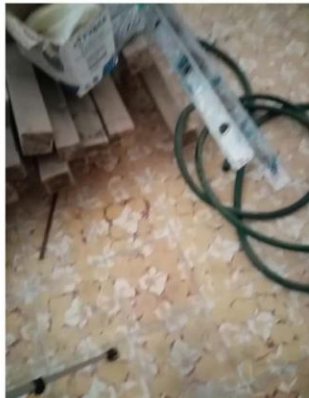
Imagen 3. Piso con diversos objetos en el.

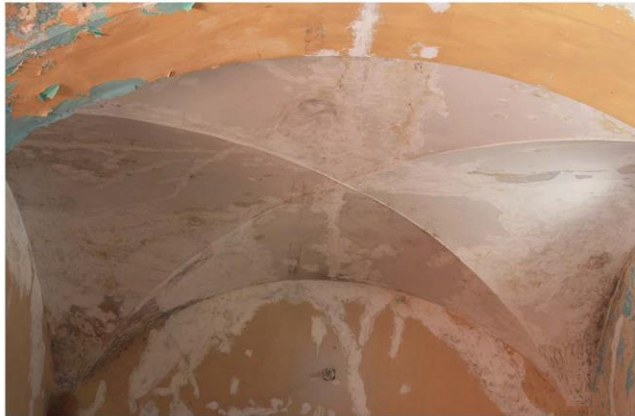
Imagen 1. Detalle de bóveda de crucería en sacristía en donde se aprecia policromía y falta de pintura.

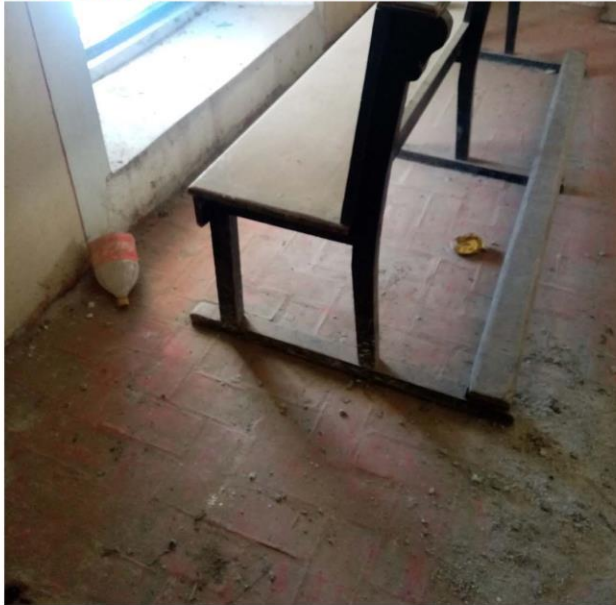
Imagen 1. Piso de ladrillo rojo en coro cubierto de mugre, basura y polvo.

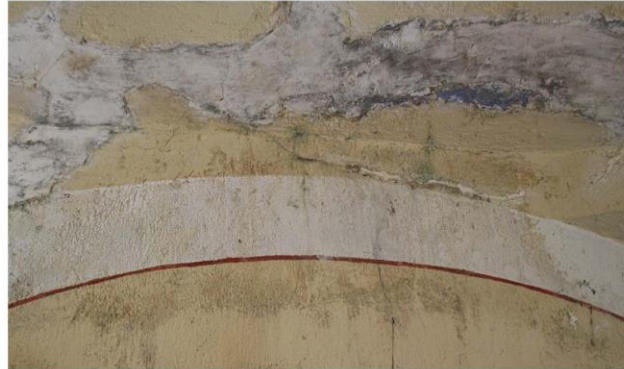
Imagen 1. Humedad por filtración en cúpula proveniente de acumulación de agua en azotea.

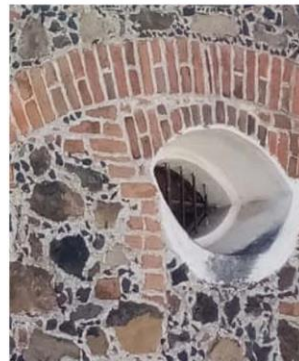
Imagen 4. Detale de estancamiento de agua en derrame de ventana.

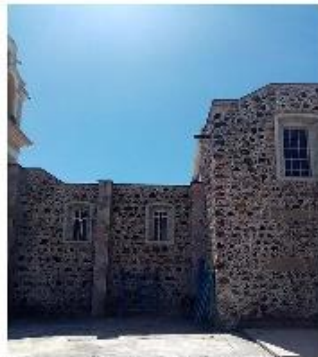
Imagen 4. Fachada lateral

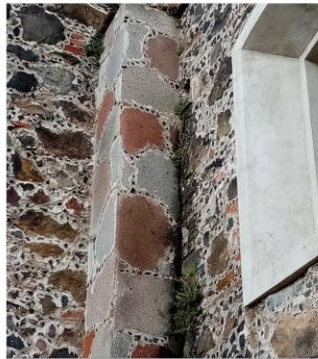
Imagen 4. Detalle de helechos en unión entre pilastra y muro.

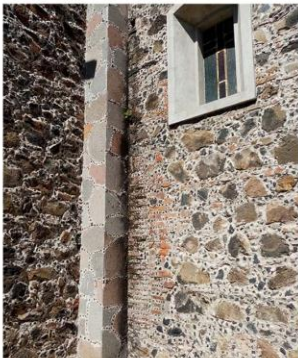
Imagen 5. Detalle de vegetación menor.

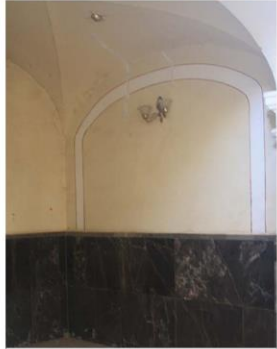
Imagen 1. Detalle de muro sur en sotocoro

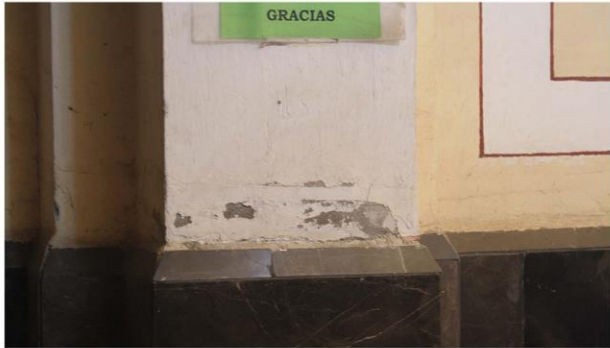
Imagen 3. Detalle de parte superior al labrín de mármol se aprecia como la humedad causó desprendimiento de pintura.

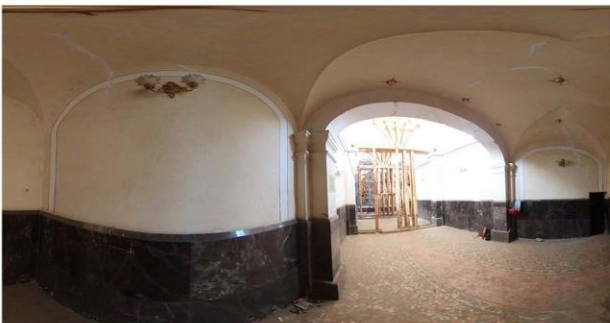
Imagen 3. Esférica de sotocoro en donde se aprecia la suciedad en el muro sur en la cara interior.

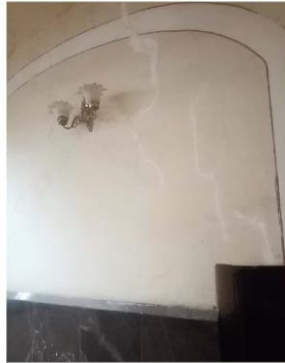
Imagen 2. Detalle de suciedad en pintura en muro norte

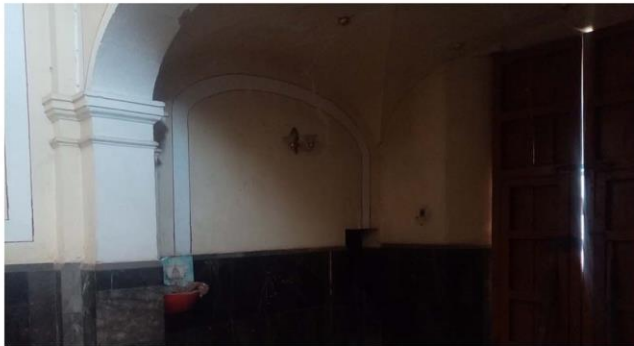
Imagen 3. Fotografía del muro norte del sotocoro de San Cristóbal Tepontla.

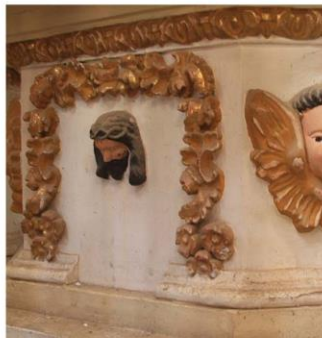
Imagen 3. Detalle de deterioro en yesería y dorado de retablo.

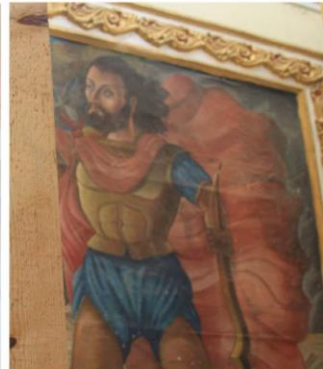
Imagen 4. Deterioros en lienzo en pared en el ábside.

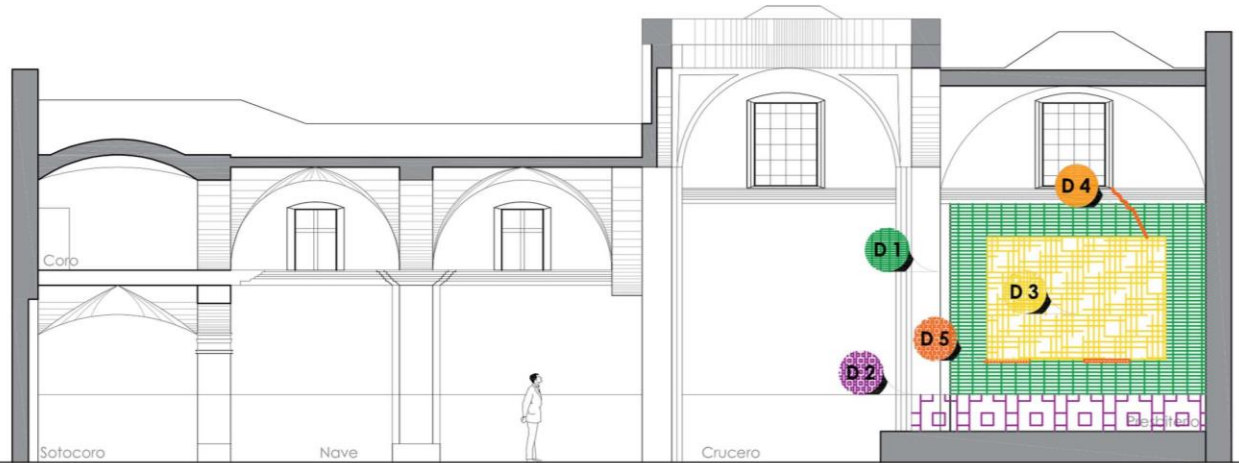
MURO SUR PRESBITERIO

- D 1** Suciedad en pintura
- D 2** Mugre y suciedad en lambrín de mármol Santo Tomás.
- D 3** Desprendimiento de pintura
- D 4** Fisura en cornisa y muro en sección superior.
- D 5** Desprendimiento de yesería y dorado en marco de pintura.

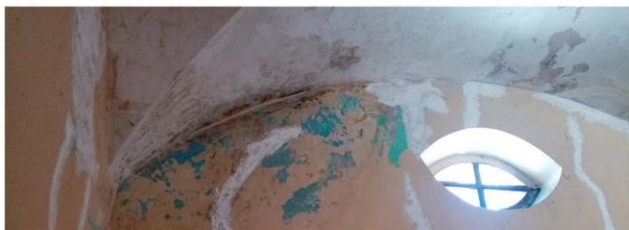
Imagen 5. Humedades por filtración en esquinas de muro sur de sacristía.

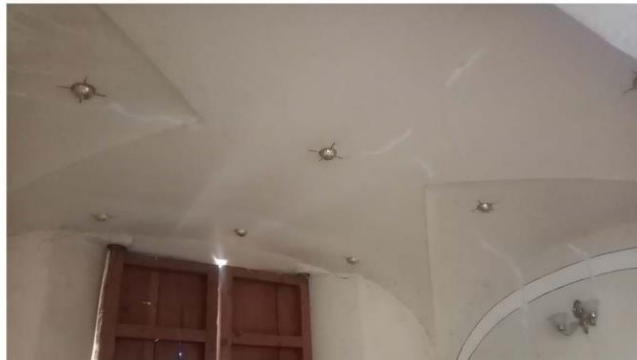
Imagen 2. Detalle de bóveda de lunetos en sección del sotocoro.

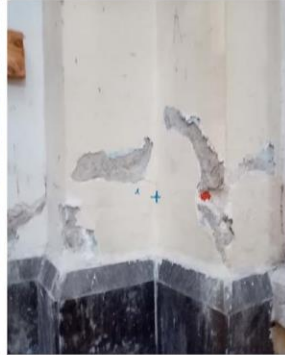
Imagen 2. Detalle de ranurado.

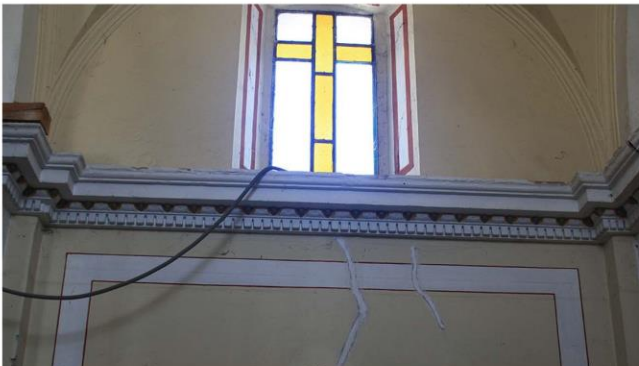
Imagen 3. Detalle de resane de fisuras en segundo tramo de la nave muro sur.

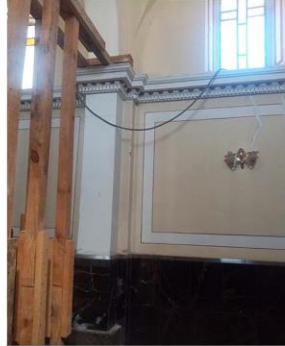
Imagen 2. Detalle de resane en muro.

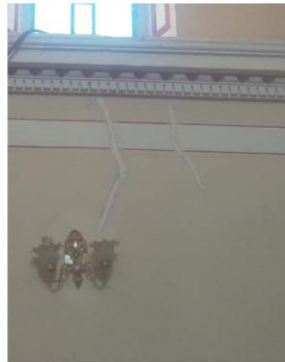
Imagen 4. Detalle de resane en muro norte.

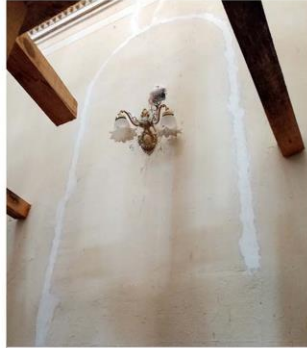
Imagen 1. Detalle de resane en muro de transepto.

D1 Resanes en fisura del muro norte transepto norte con mortero cal-arena.

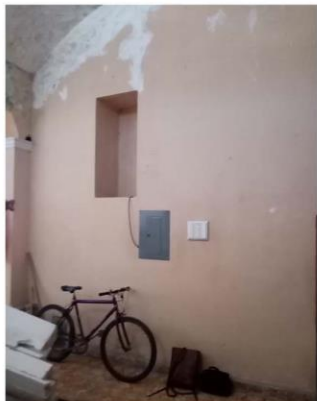
Imagen 3. Resane de mortero cal arena en muro de sacristía.

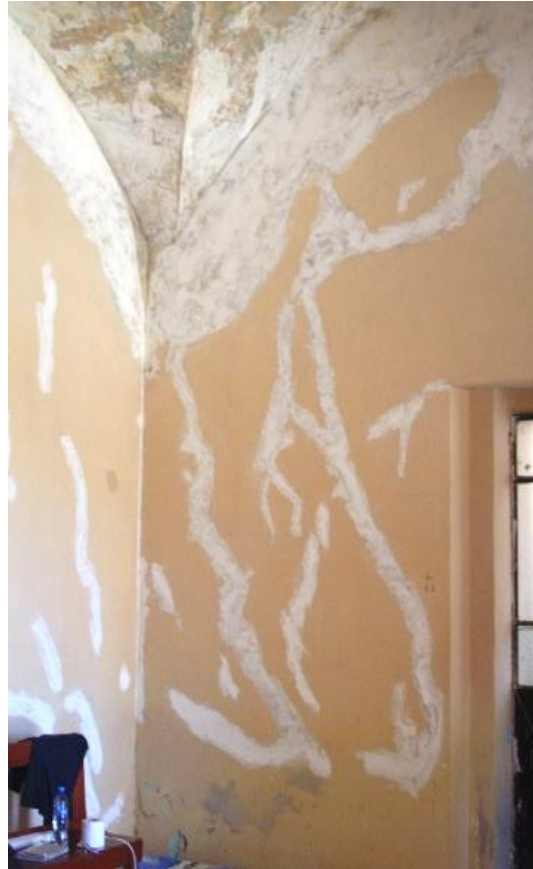
Imagen 64. Fotografía de la bóveda del primer tramo de la nave. Fuente: Mauricio Castillo López (2022)

En las bóvedas se realizaron trabajos de consolidación por grietas, sin embargo, pero no se hizo la integración de pintura, por lo que se puede decir que la intervención quedó inconclusa o fue parcial.

Sobre cómo se llevó a cabo el procedimiento de consolidación poco se sabe y no se observa rajueleos, ni puertos de inyección en el intradós de las bóvedas, solo se observa el mortero que marca la trayectoria que tenían las fisuras y grietas. A simple vista se ve que no se realizaron inyecciones, ni cosido y que la atención a fisuras y grietas se realizó de forma superficial.

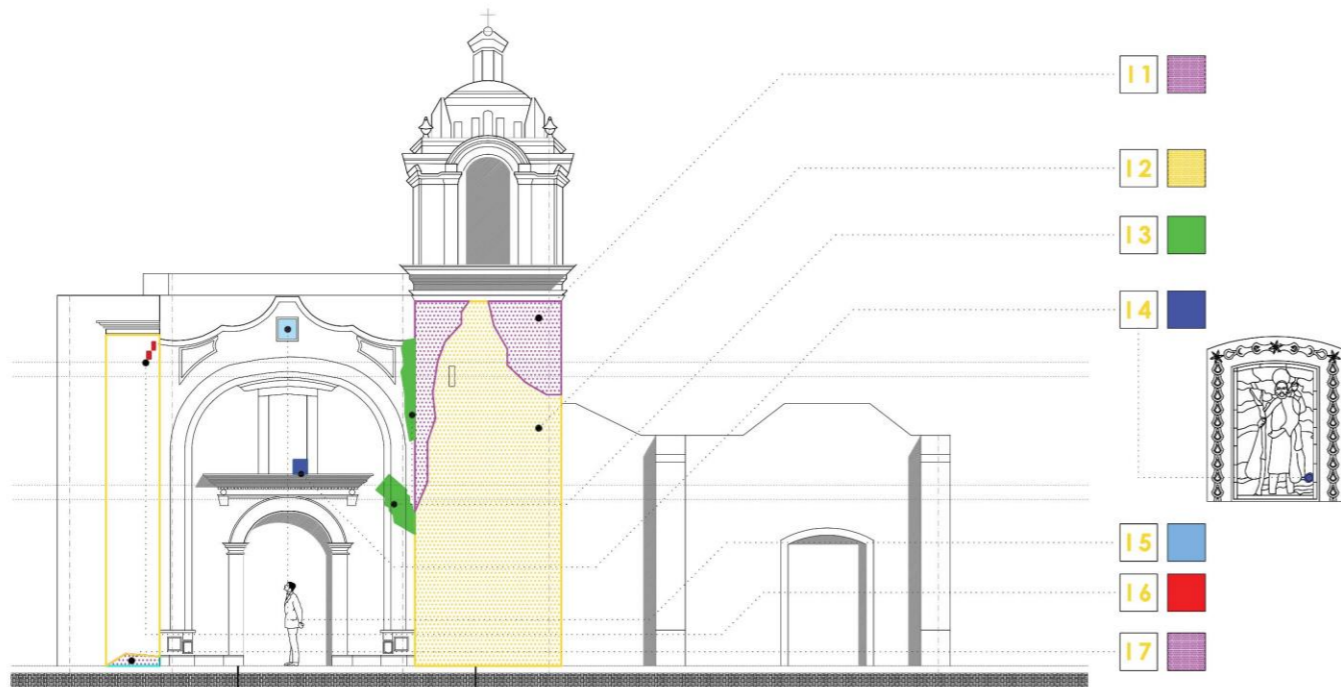
1.28

FACHADA ESTE

- 11** Deterioro a intervenir: desprendimiento de pintura
Herramientas: cepillo de cerdas naturales blandas, brocha.
- 12** Deterioro a intervenir: deterioro de pintura.
Herramientas: brocha.
- 13** Deterioro a intervenir: fisura
Herramientas: cincel, martillo o maceta, paleta de albañil, hidrolimpiadora.

- 14** Deterioro a intervenir: faltante en vitral.
Herramientas: cepillo pequeño cerdas metálicas, cepillo de cerdas naturales
- 15** Desmonte del vitral por parte de un restaurador de bienes muebles.
- 16** Raspas la cañuela con cepillo pequeño de cerdas metálicas para retirar la macilla.
- 17** Se limpia la superficie con cepillo de cerdas naturales blandas.

- 18** Se integra pintura a la cal con de color distinto al encontrado en el letrero para diferenciar.
- 19** Alteración a intervenir: ganchos.
Herramientas: cincel, martillo o maceta, paleta de albañil, brocha.
- 20** Liberación de ganchos en la sección superior izquierda de la fachada utilizando cincel y martillo a golpe controlado, ligero y rasante a 45°.
- 21** Integración de recubrimientos: integración de aplanados cal-arena (1:4).
- 22** Integración de pintura a la cal similar al de las calas realizadas en muro.
- 23** Deterioro a intervenir: desprendimiento de pintura.
Herramientas: cepillo de cerdas naturales suaves, brocha.

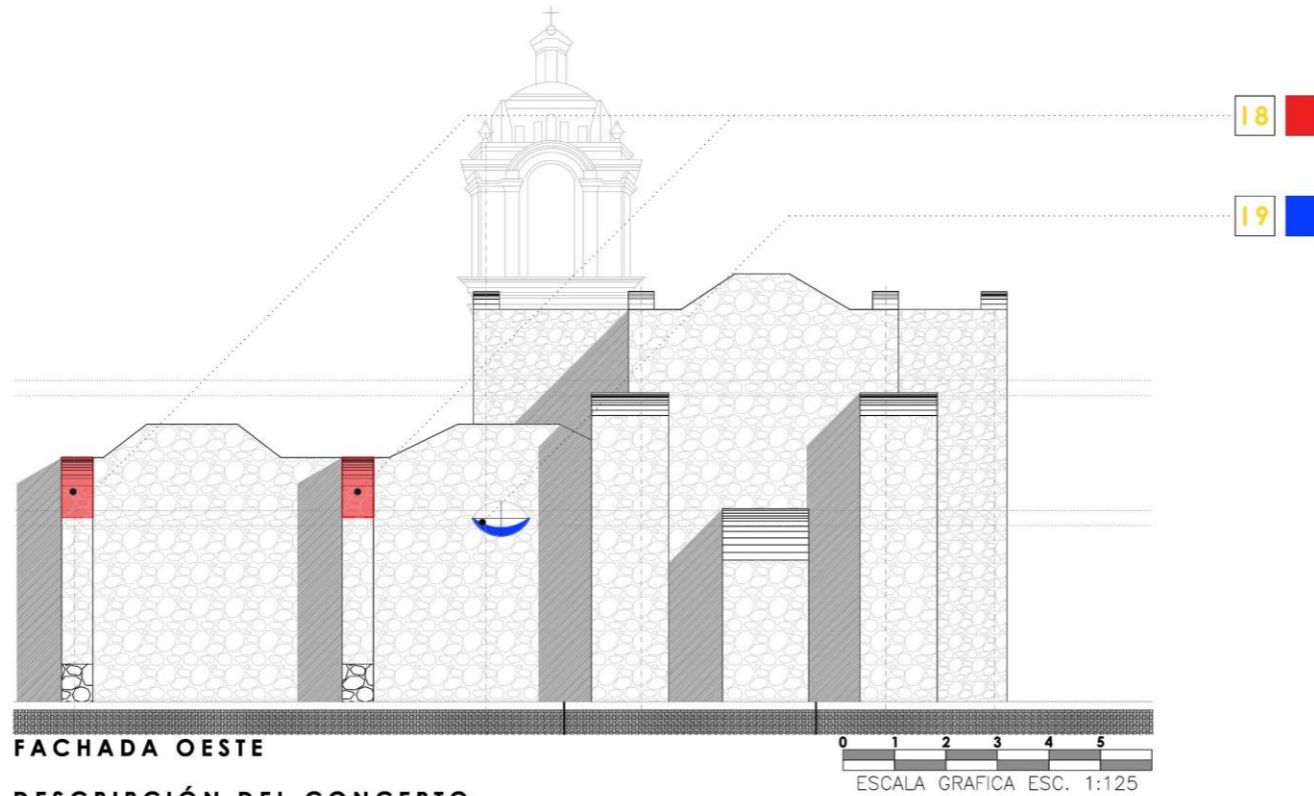
1.29

FACHADA OESTE

- Deterioro a intervenir: disgregación de ladrillo.
Herramientas: cincel, maceta o martillo, cuchara de albañil.
- Liberación de material degradado: se libera con cincel y martillo las piezas de ladrillo degradado con golpe controlado y ligero a 45°.
- Integración de piezas de ladrillo rojo recocido juntas con mortero cal-arena (1:4).
- Deterioro a intervenir: acumulación de agua por desnivel.
Herramientas: cincel, maceta o martillo, cuchara de albañil, brocha.
- Desmontaje: se libera herrería de ventana retirando con anterioridad el masticaje.
- Liberación de material: liberación de material con cincel y martillo con golpe controlado y ligero a 45°.
- Integración de boquilla inferior con mortero cal-arena (1:4) con pendiente de 2% en dirección exterior del muro.
- Integración de pintura a la cal en color blanco.
